SCHULGASSE 5

KINDERGARTEN

Baugeschichtliche Betrachtung des Gebäudes

Bürgerinitiative "UNSER-CALW"

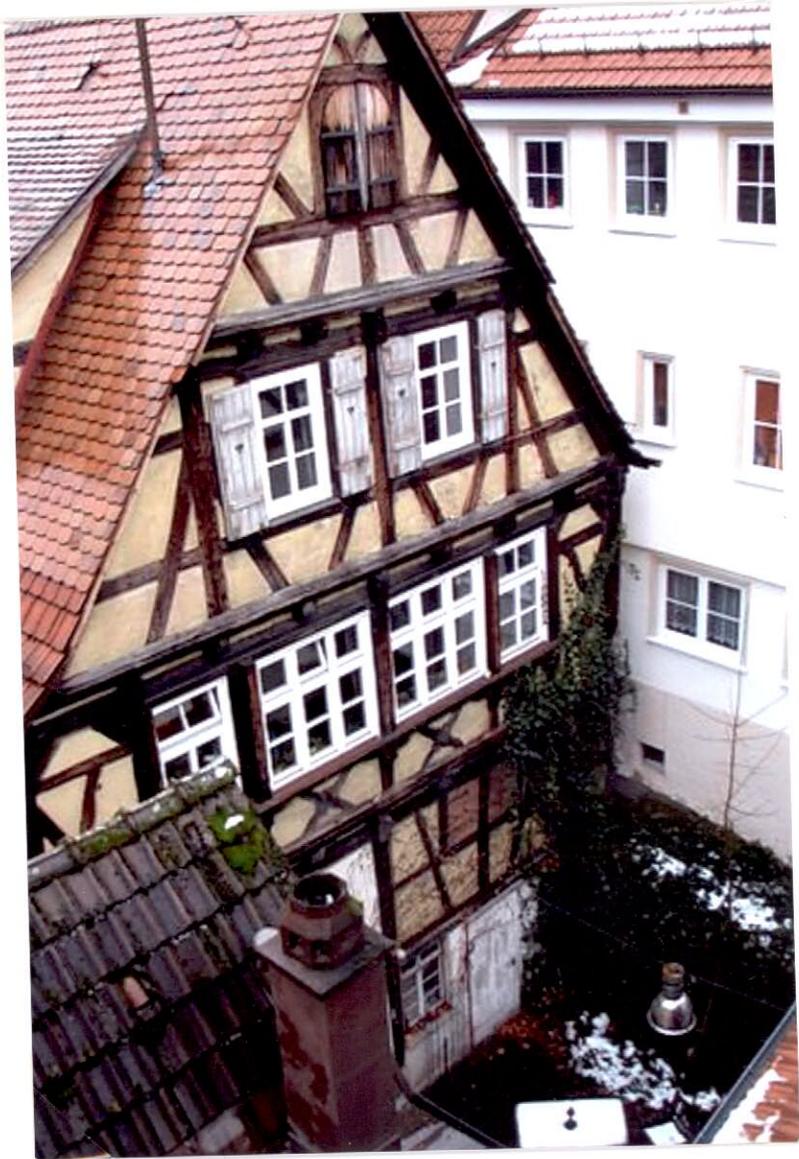
Abb.1 Ostfassade;
Fachwerk, vor 1781,
teilweise erneuert 1909

Eindrucksvollstes Zeugnis des Baus aus der Barockzeit ist die östl. Fachwerkwand (Abb. 1). Die Fachwerkhölzer lagern auf sehr massiven Aussenwänden und Fundamentmauerungen (Abb. 12 und 13). Über Lagerräumen zeigt das Fachwerk noch Teile des Mezzaningeschosses, das darüber liegende Obergeschoss betont durch Hervorhebung der Hölzer die einstmalige Lage der Wohnstube. Teilweise wurden Hölzer und Gefache i. J. 1909 ersetzt. Auf den originalen Hölzern finden sich hingegen noch Abbundzeichen der Zimmerleute des 18. Jahrhunderts (Abb. 11).

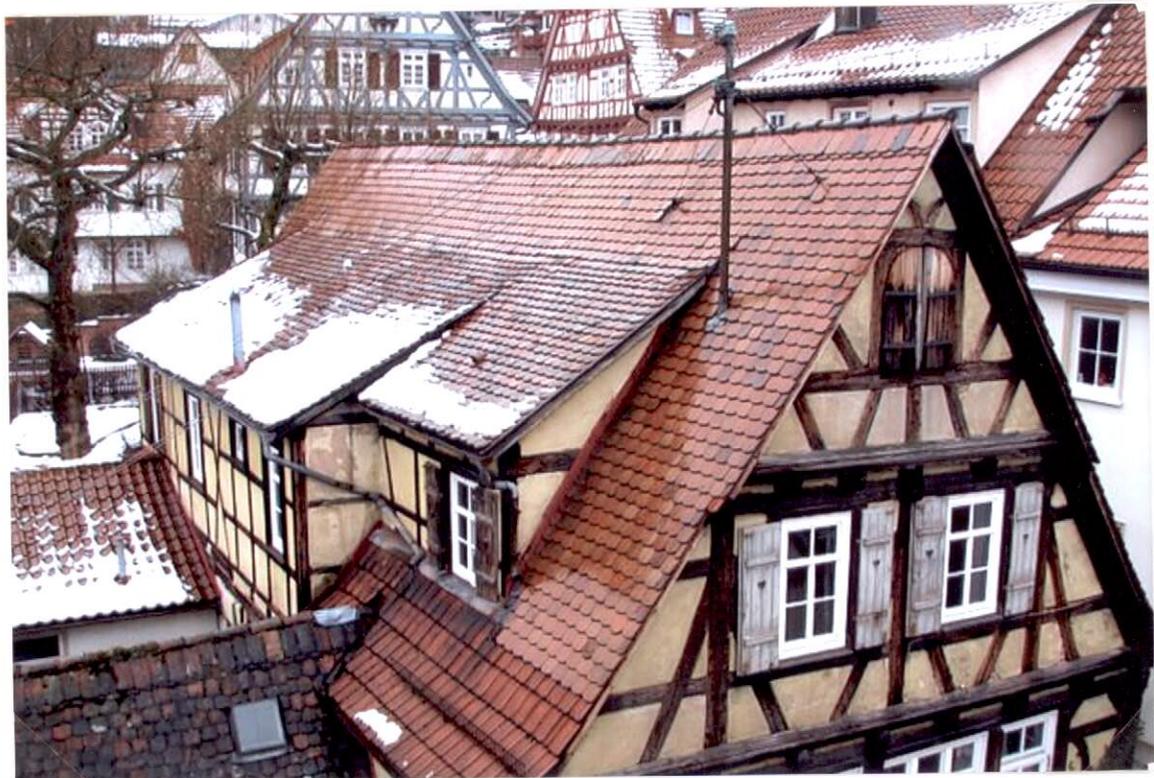
Abb.2 Ostfassade und Südflanke;
Gauben in Fachwerkkonstruktion (1909)

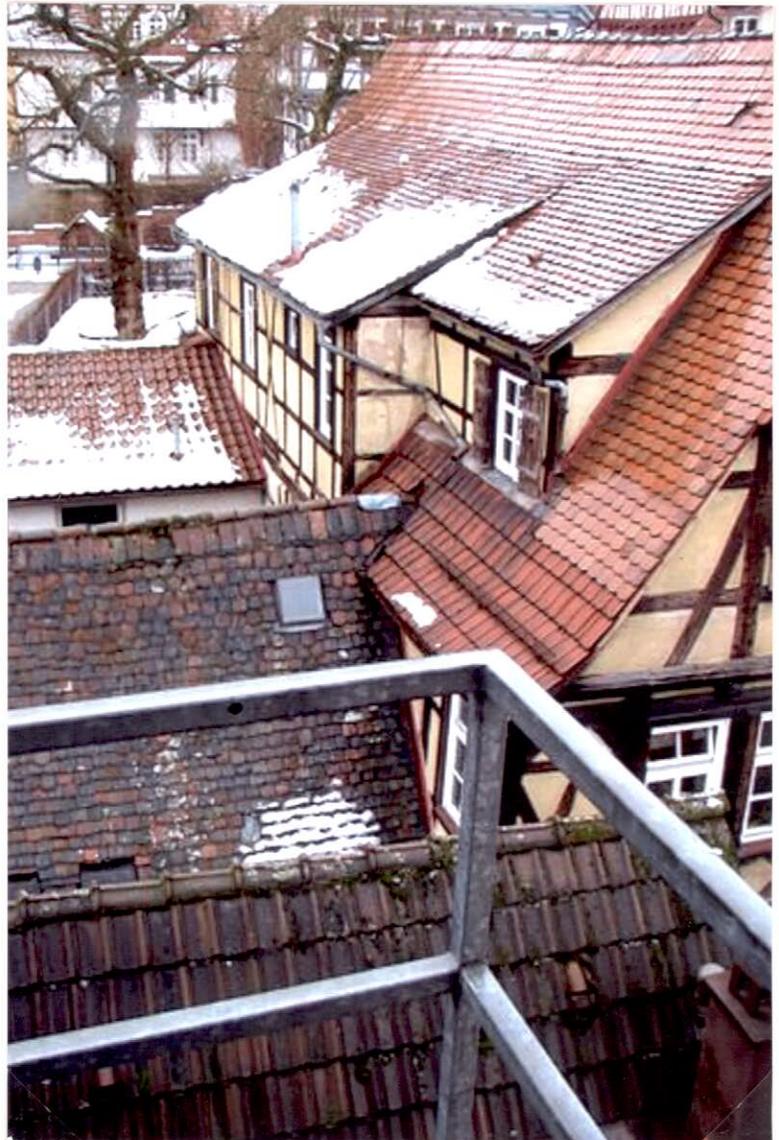
Abb.3 Südflanke;
südliche Anbauten:
vorne: 1955
Mitte: Feuerwehrrätehaus,
Vorgängerbau vor 1781,
bestehender Bau vor 1875
hinten: 1894, 1955

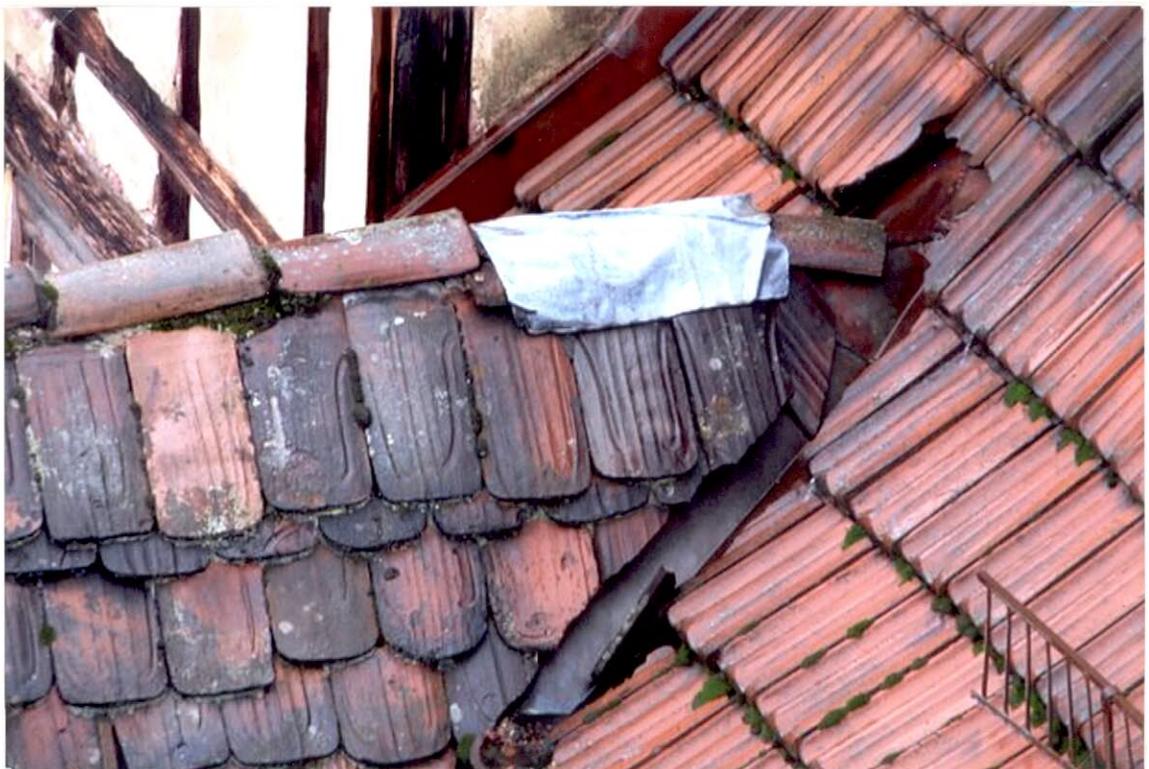
Abb.4 Ansatz des Firstes vom
Feuerwehrrätehaus am
Süddach von Schulgasse 5

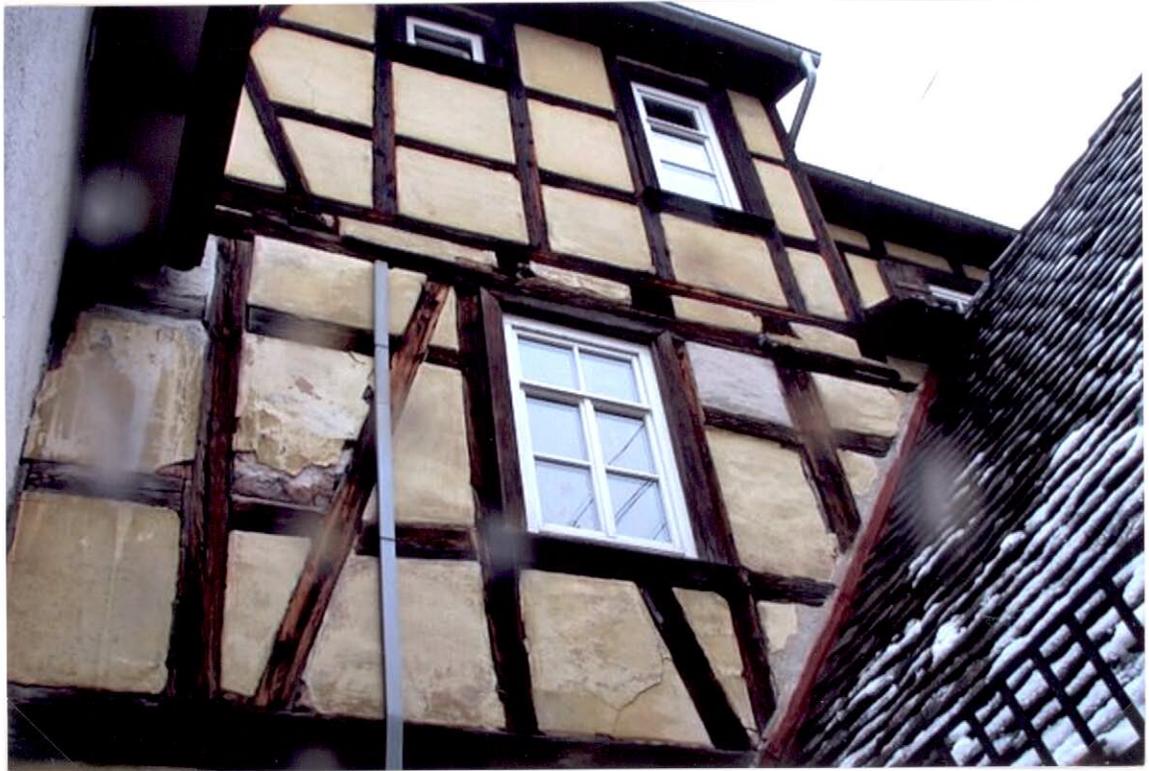
Abb.5 Südflanke;
Fachwerk, im oberen Bereich (Gauben) 1909,
im unteren Bereich 18. Jahrhundert?

An der Südflanke des Gebäudes (Abb. 5) fällt ins Auge, dass das Fachwerk der i. J. 1909 angebrachten Gaube sich auf das darunterliegende, ältere Fachwerk bezieht. Es grenzen zwei Bauten im rechten Winkel an, wobei der Satteldachfirst des jüngeren Baus (1955) sich an die Gaube legt, der des älteren Feuerwehrgerätehauses hingegen in das Dach des Hauptgebäudes einschneidet (Abb. 3 und 4). Dieses für die Calwer Geschichte bedeutsame Gebäude verfügte im 18. Jahrhundert, wie der Plan des Jahres 1781 zeigt, bereits über einen Vorgängerbau. Es ist auch aus diesem Grunde ausserordentlich denkmaltauglich, wäre also durchaus aufnahmewürdig in die Liste der Kulturdenkmäler.

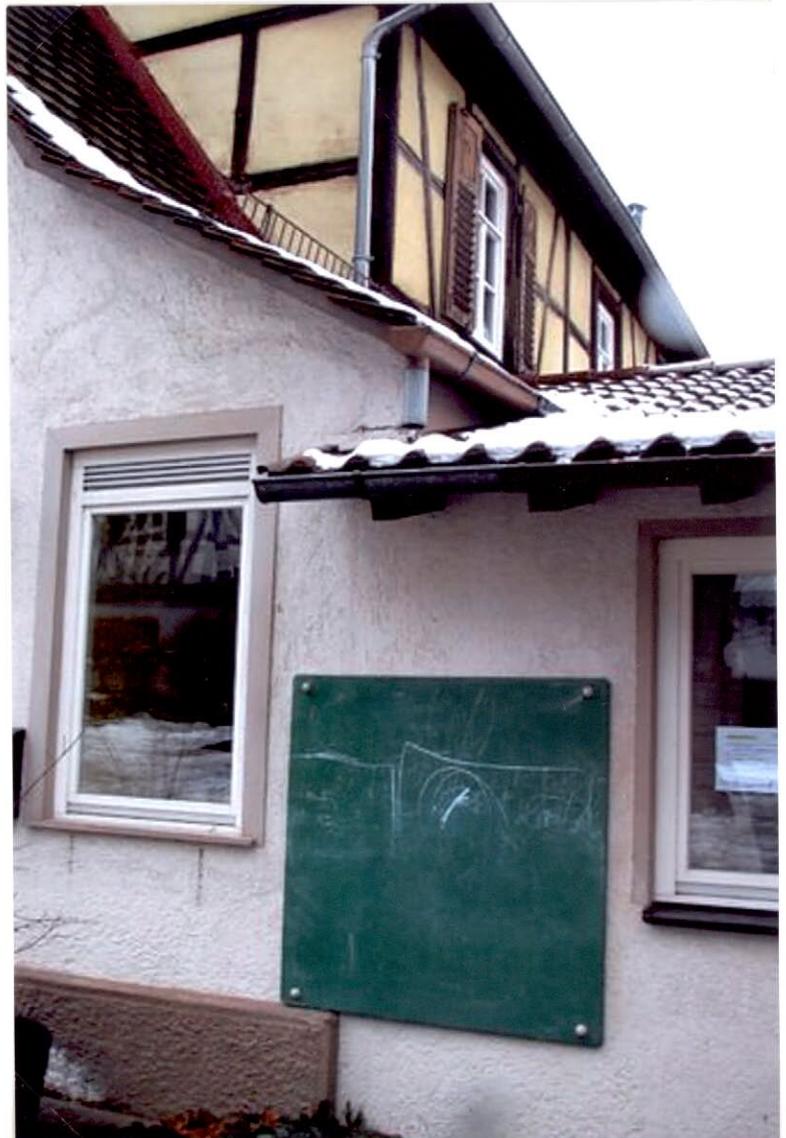
Abb.6 Südwestecke des Baus
nach der Erweiterung 1926;
sichtbar am Dach sowie am
Fundamentband aus Spritzputz

An der Westseite ist die Baugrenze des Jahres 1926 leicht lesbar (Abb. 6).

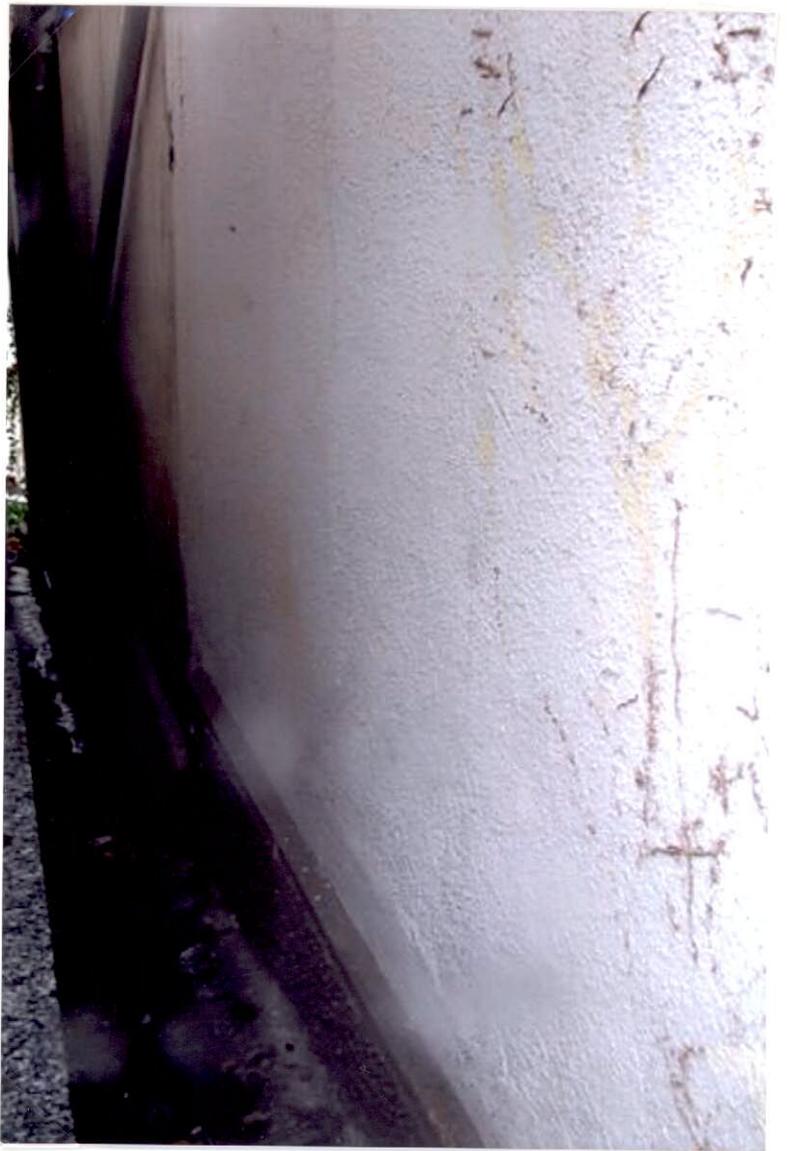
Abb.7 Nordflanke;
Baunaht zwischen
Kernbau (vor 1781)
und Erweiterung (1926),
erkennbar u. a. am Fun-
damentband aus Spritzputz

Am deutlichsten zeigt die Nordflanke des Baus eine Baunaht zwischen barockem Kernbau und Erweiterung i. J. 1926: Sowohl das abknickende Fundamentband aus Spritzputz als auch das Traufholz zeigt den Ansatz dieser Erweiterung an, erhalten sind sogar noch die Türangeln für eine einstmalige Absperrung zwischen den benachbarten Gebäuden (Abb. 7). Über dem östlichen Ende der Wand liegt ein Schwellenholz, das dem Fachwerkbau der Barockzeit anzugehören scheint (Abb. 10).

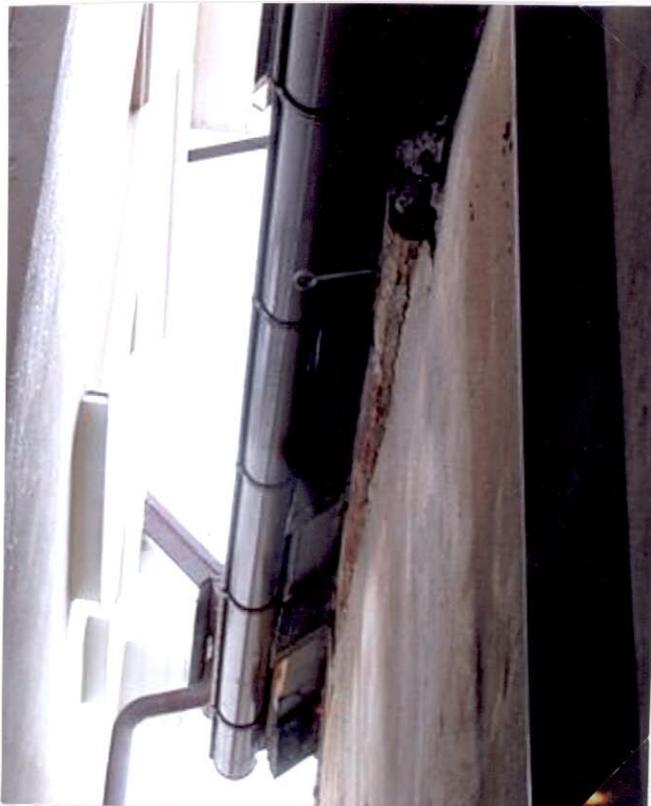
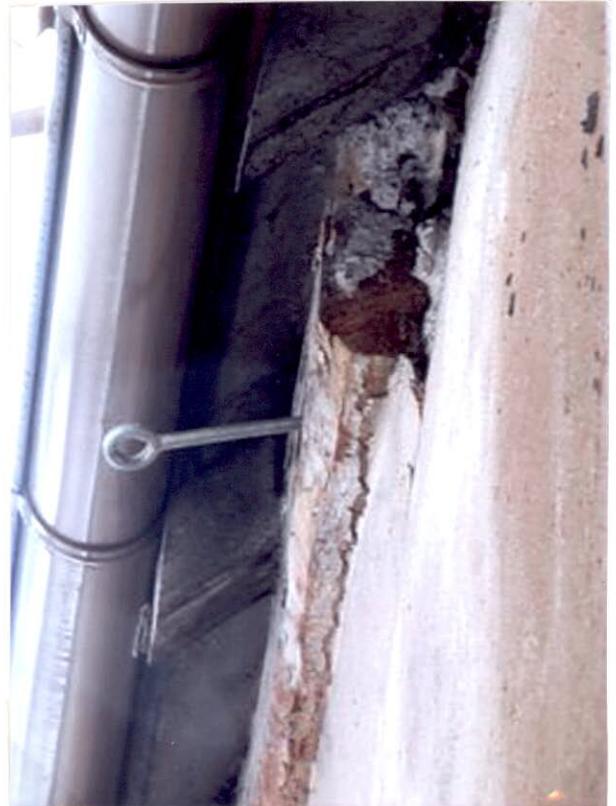
Abbildungen 8 u. 9
Wandbekrönendes
Schwellenholz an der
Nordostecke;
zugehörig zur Fachwerk-
konstruktion der östlichen
Hauptfassade, also vor 1781?

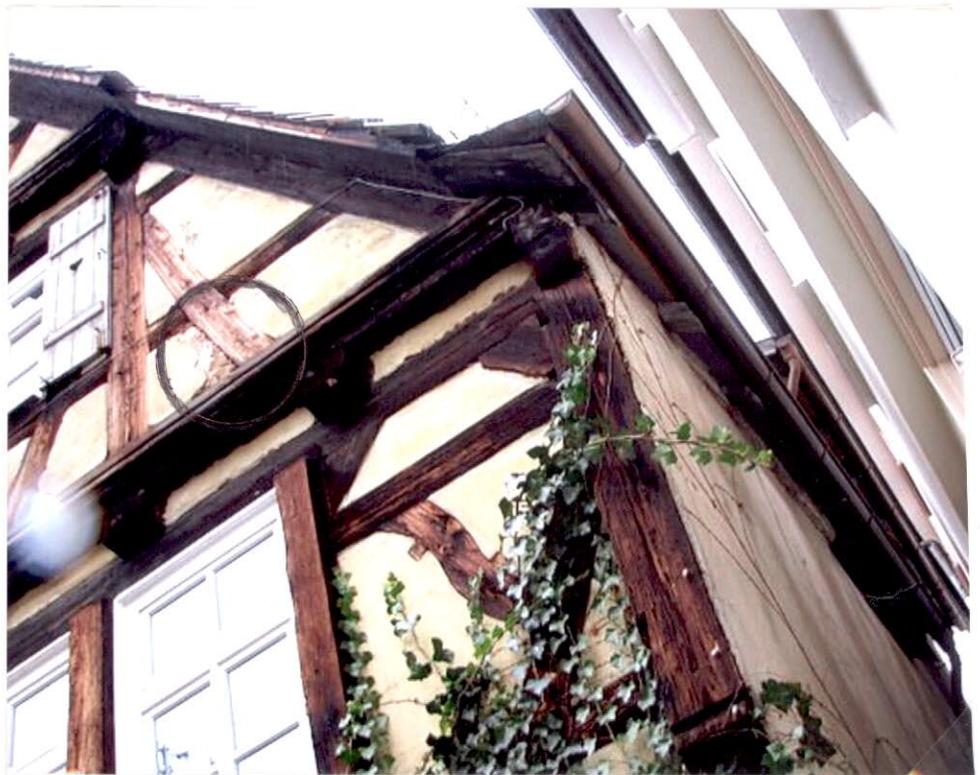
Abb.10 Nordostecke;
Wandbekrönendes
Schwellenholz;
Sichtbar auch ein
Abbundzeichen am
Fachwerk der
Barockzeit
(eingekreist)

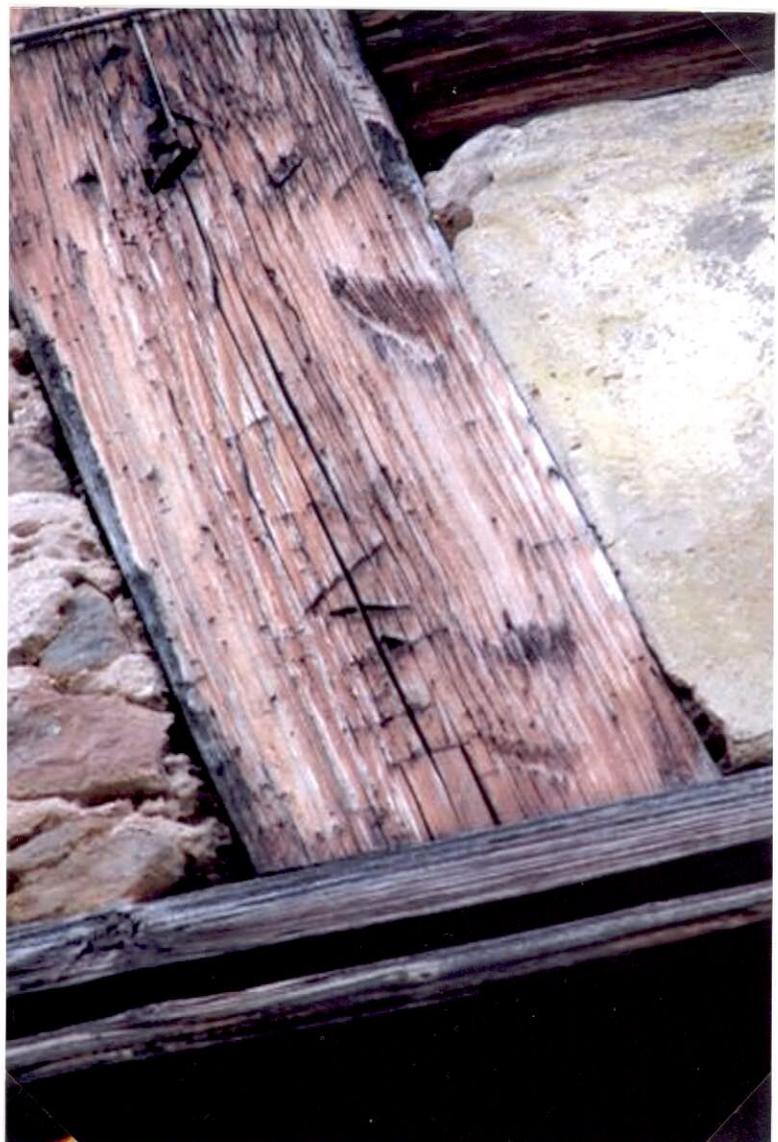
Abb.11 Abbundzeichen (vor1781)

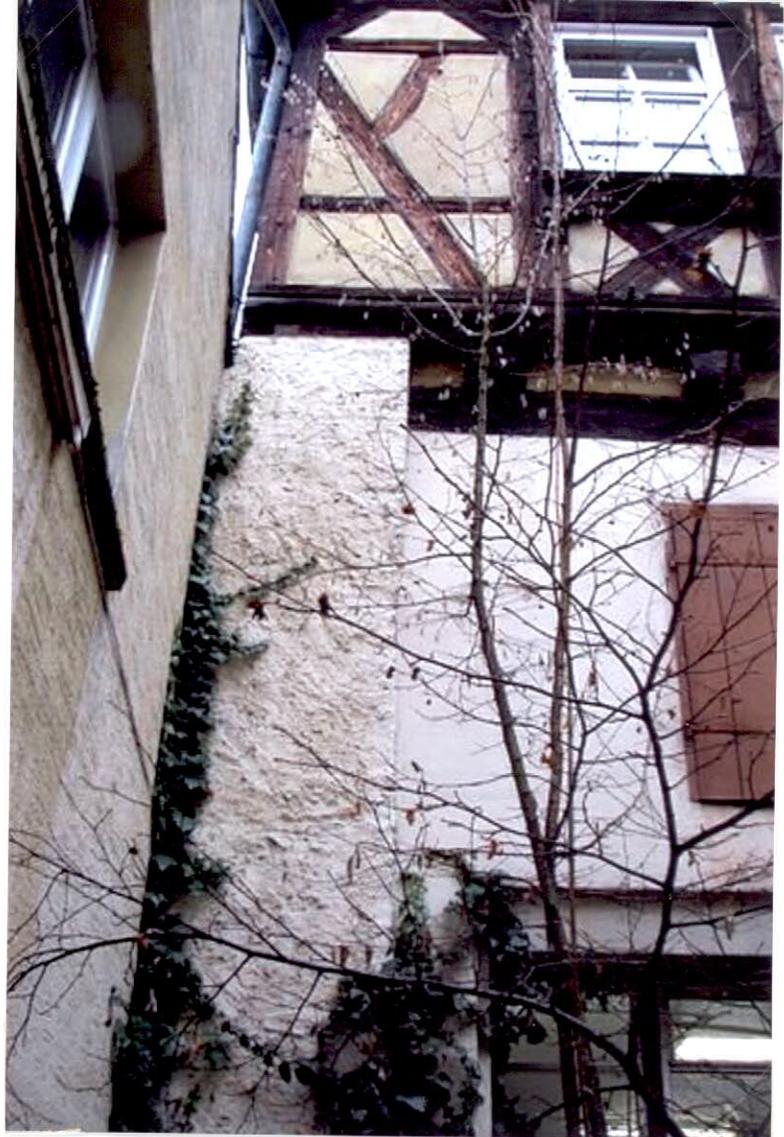
Abb.12 Südostecke;
Kopf der gemauerten
Südwand zeigt deren
gewaltige Breite

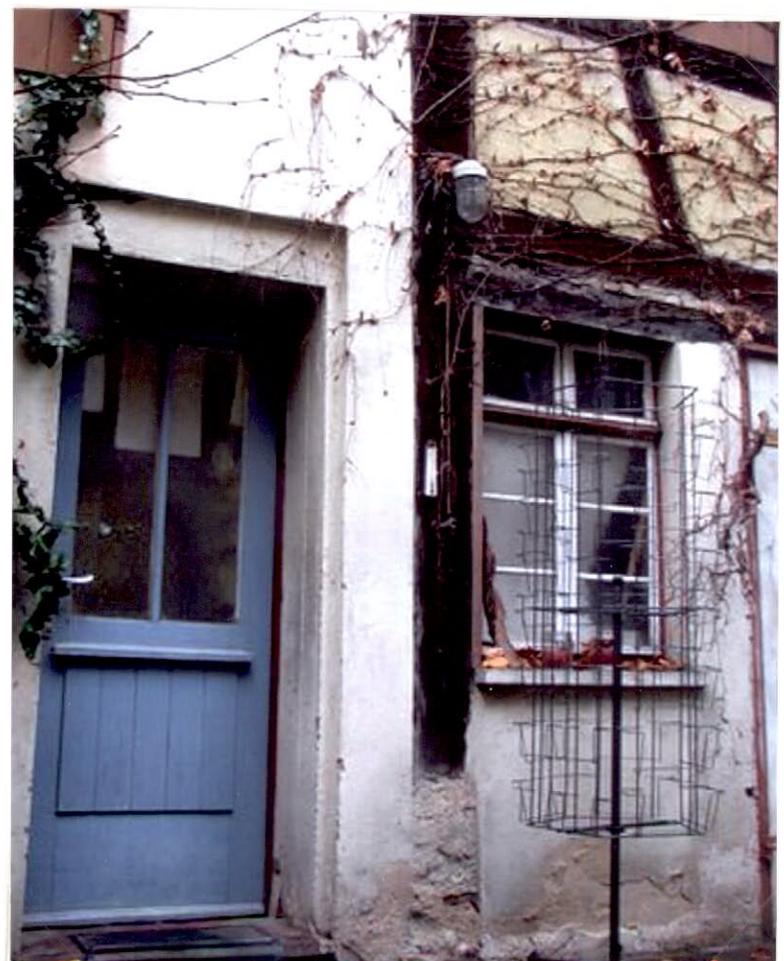
Abb.13 Mittelstütze der östlichen
Fachwerkwand mit
gemauertem Fundament

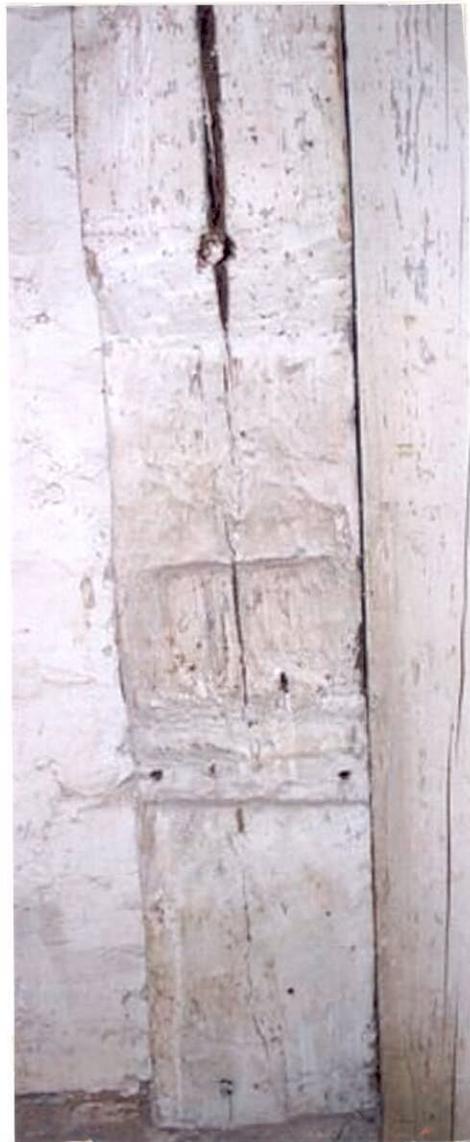
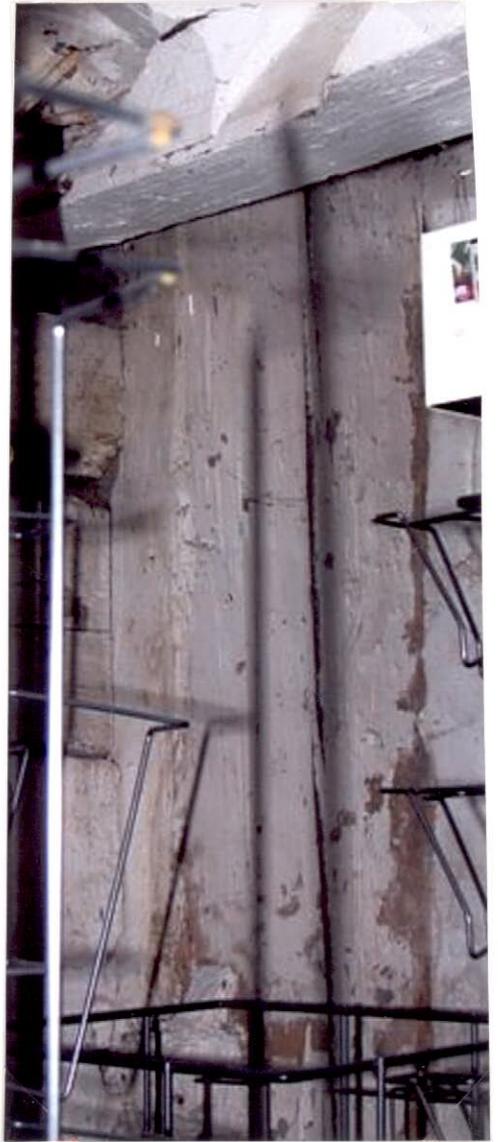
Abbildungen 14 u. 15
Gebäudemittige Holz-
Stützen, ruhend auf
Holzschwellen im
Erdgeschoss;
vor 1781

Das Erdgeschoss zeigt neben einer Vielzahl neuzeitlicher Veränderungen zahlreiche Zeugnisse des barocken Kernbaus. Erhalten sind die für die Statik des Gebäudes verantwortlichen Holzstützen, durch das Mezzaningeschoss greifend und über einen Unterzug das Obergeschoss tragend (Abb. 14 und 15). Gut lesbar der geschnittenen Hölzer wegen sind moderne Veränderungen (Abb. 16).

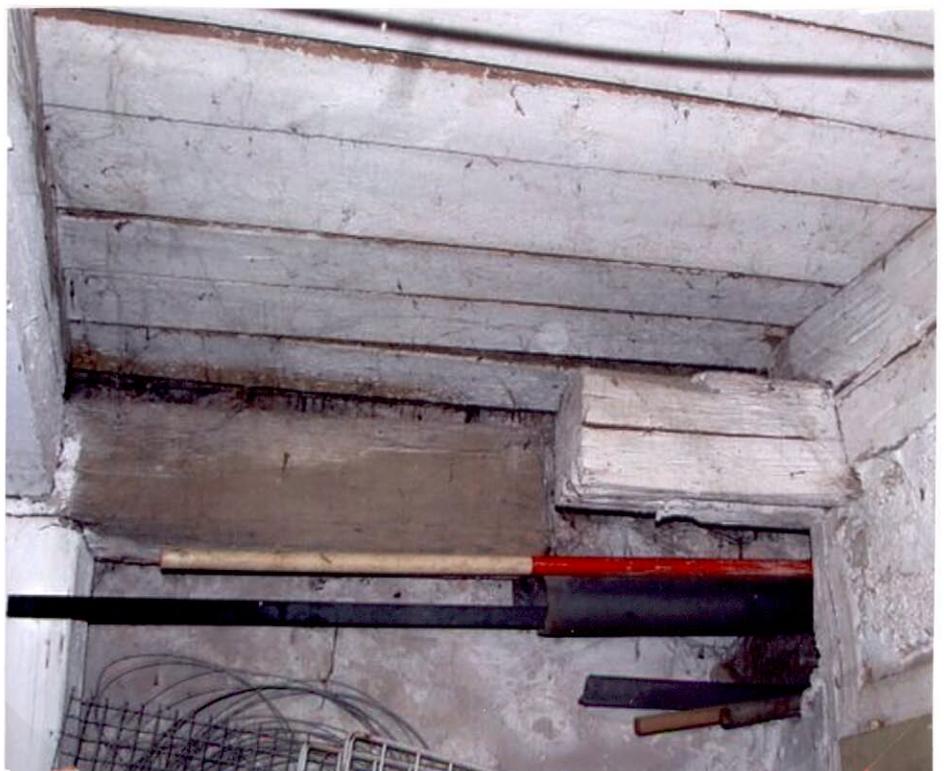
Abb. 16
Das Mezzaningeschoss
tragende Holzschwellen,
links im Original (vor 1781),
rechts aus jüngerer Zeit
(weiss gefasst)

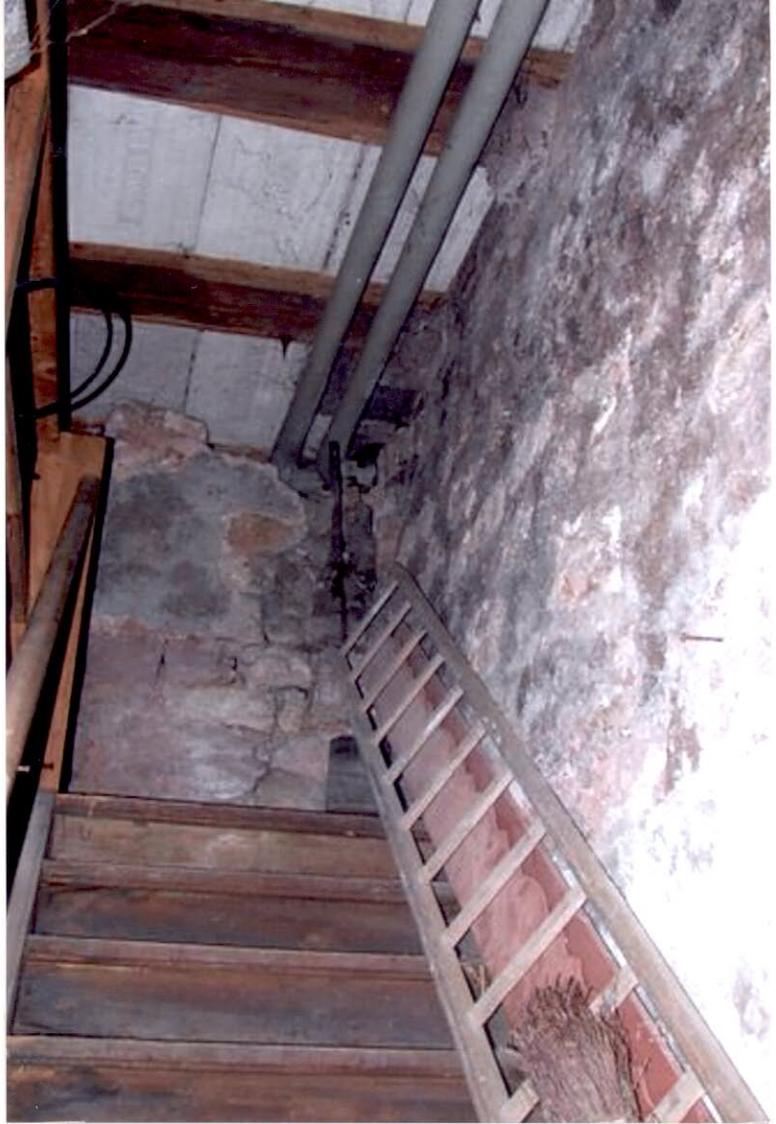
Abb. 17 Treppe zum Mezzaningeschoss,
Nordwestecke;
Nörtl. und westl. Mauerwerk in
Buntsandstein, vor 1781

Über eine Holzstiege in das Mezzaningeschoss gelangend, ist ebenfalls gut erkennbar das originale Fundamentmauerwerk aus Buntsandstein, im Norden wie im Westen und Süden des Gebäudes (Abb. 17 – 20 und Abb. 27).

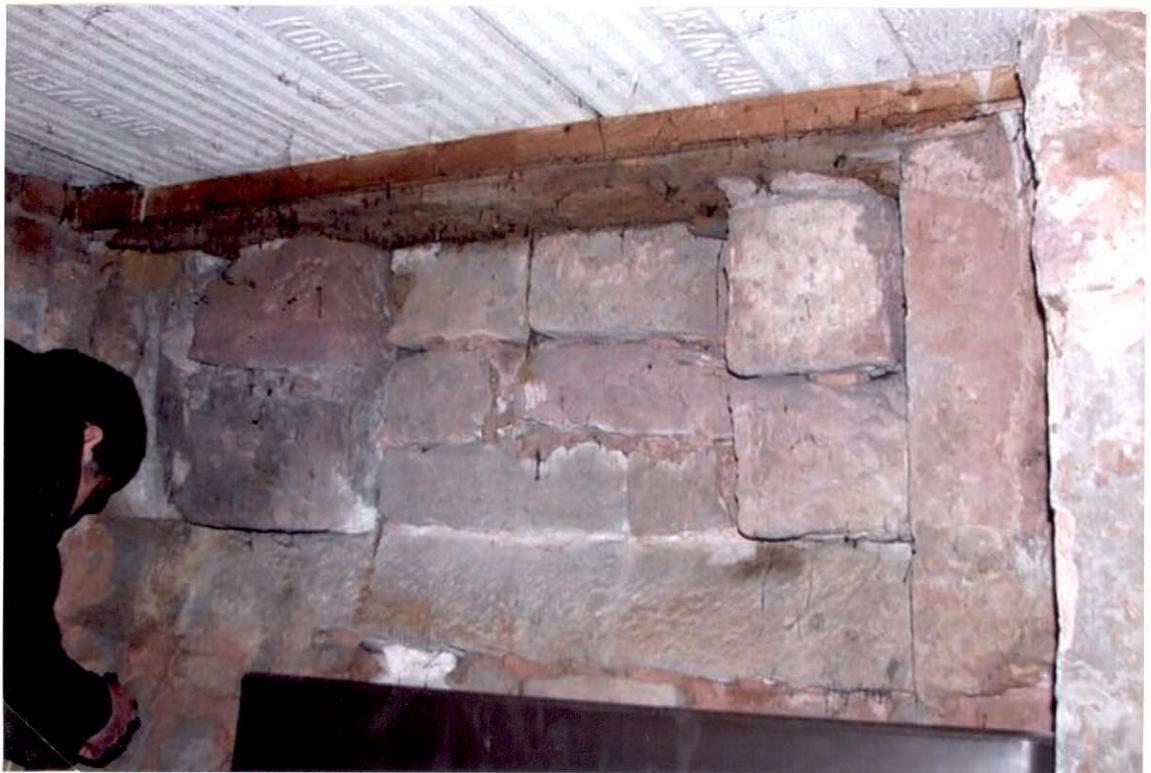
Abb. 18 Schwelle einer ursprünglichen Öffnung (Eingang?) an der Westseite des Baus vor 1781;
in Buntsandstein: zuunterst ein langer, horizontal gelagerter Quader, beidseits flankiert
von zwei langen, vertikal stehenden Blöcken; zur Innenseite hin jeweils 2 mächtige Quader;
der verbleibende Zwischenraum nachträglich vermauert.

An der westlichen Aussenmauer des barocken Baus sind Spuren einer ehemaligen Öffnung sichtbar, wohl ein ehemaliger Eingang mit einstmals angesetzter Treppenkonstruktion (Abb. 18, 19 und 20). Südlich davon befindet sich in der Westwand noch eine als Kellerhals lesbare Mauernische (Abb. 28).

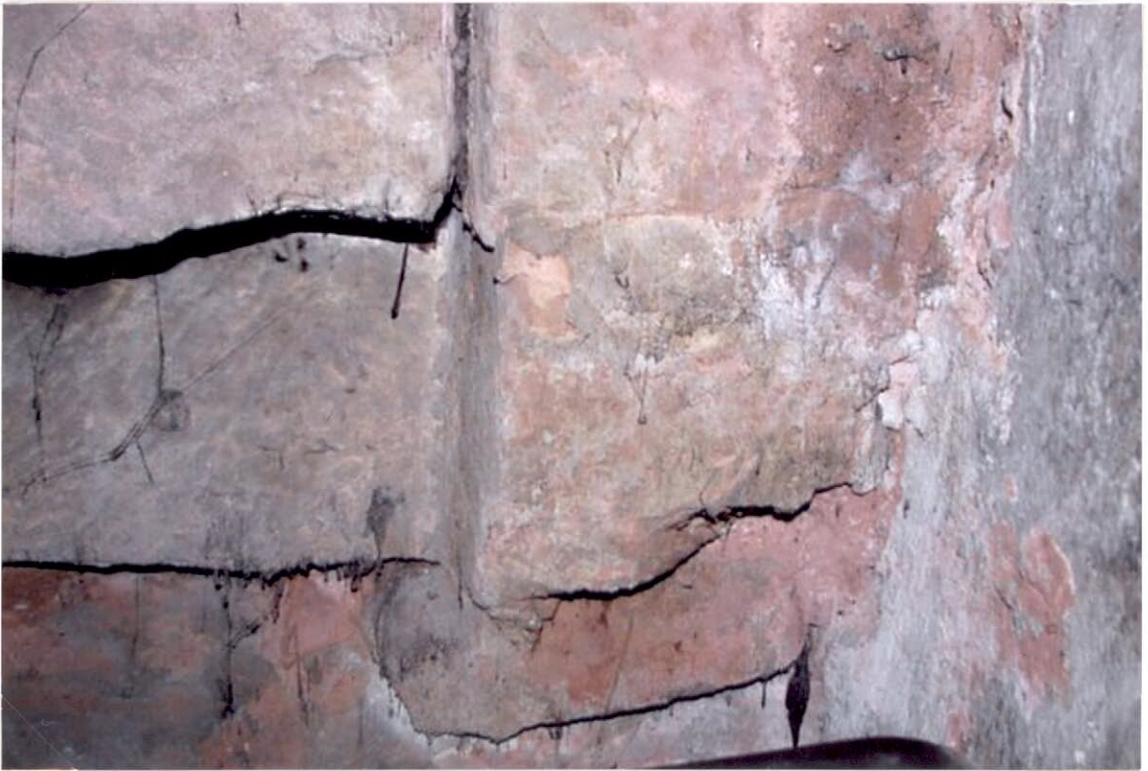
Abb. 19

Öffnung (Eingang?) in der Westwand des Baus vor 1781; rechte untere Ecke der Steinkonstruktion; sichtbar der mögliche Ansatz einer Treppe

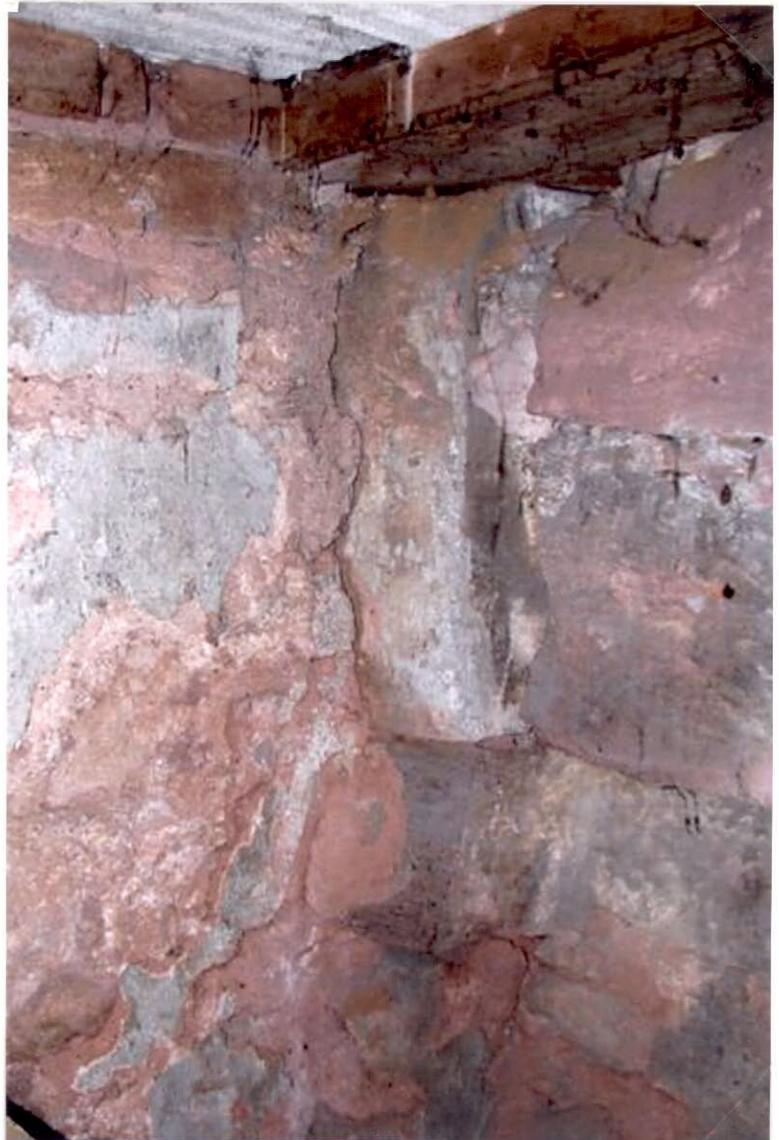
Abb. 20 daselbst;
linke Seite

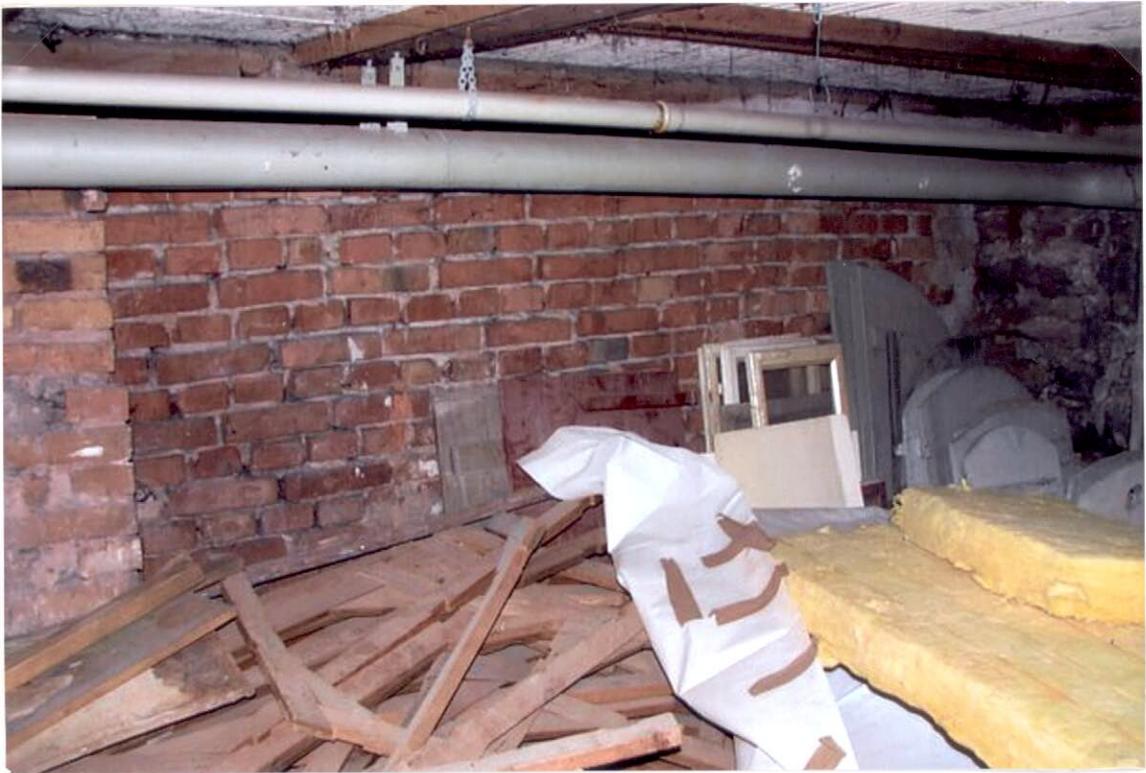
Abb. 21 Nordostecke im Mezzaningeschoss;
Nordwand in Klinker (frühes 20. Jahrhundert),
Ostwand in älterem Mauerwerk (vor 1781?)

Die Nordostecke zeigt das Aufeinandertreffen von Mauerungen unterschiedlicher Zeit (Abb. 21), wobei die östliche Fachwerkwand des Mezzaningeschosses über originale Gefache der Barockzeit verfügt. (Abb. 23 und 24).

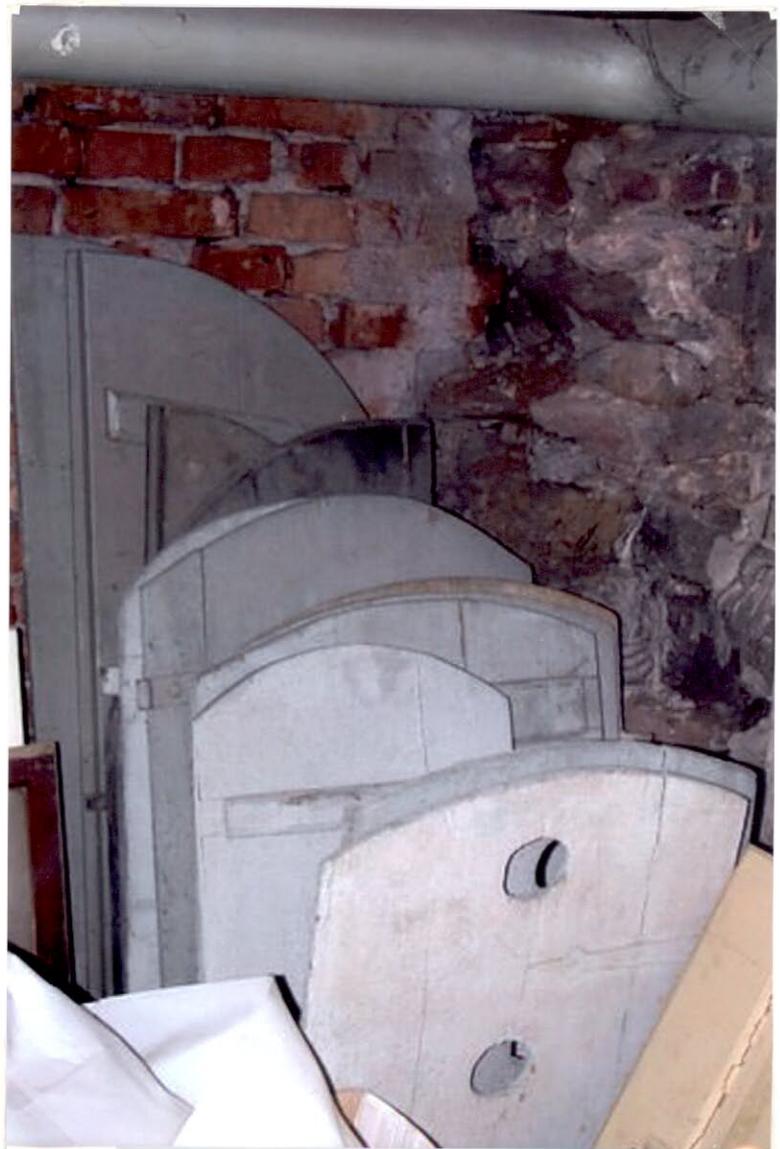
Abb. 22 Nordostecke, Mezzaningeschoss

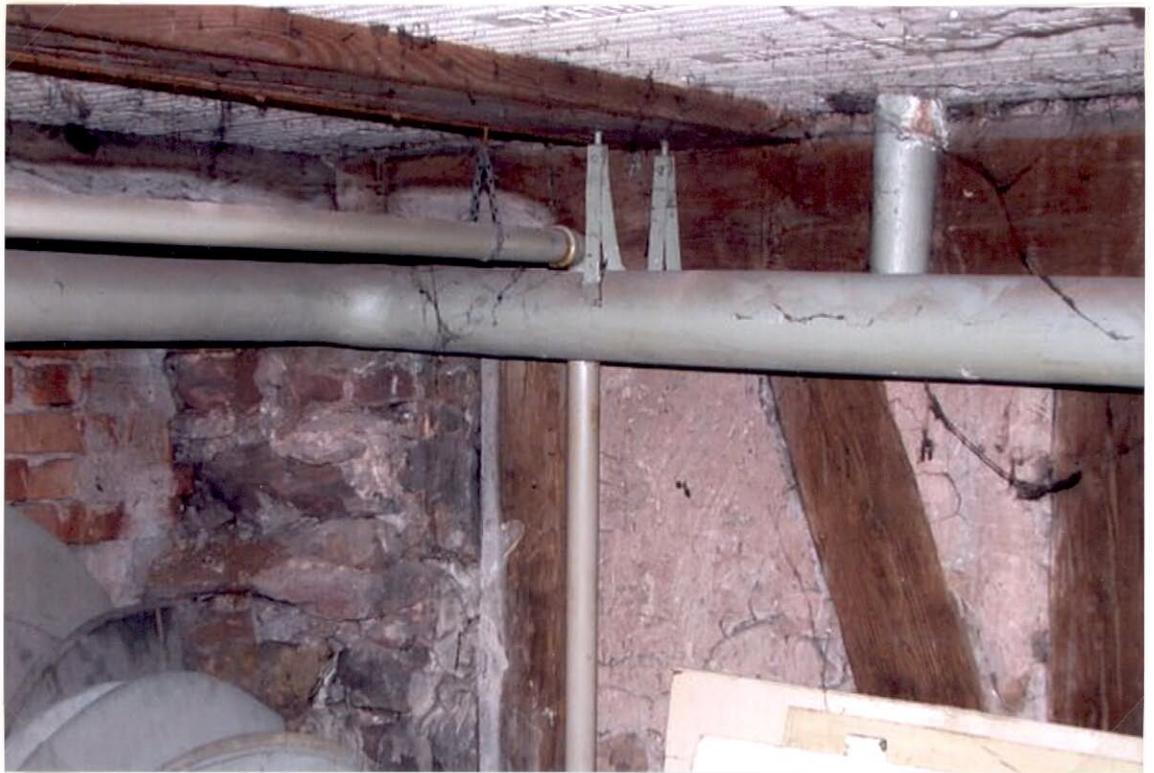
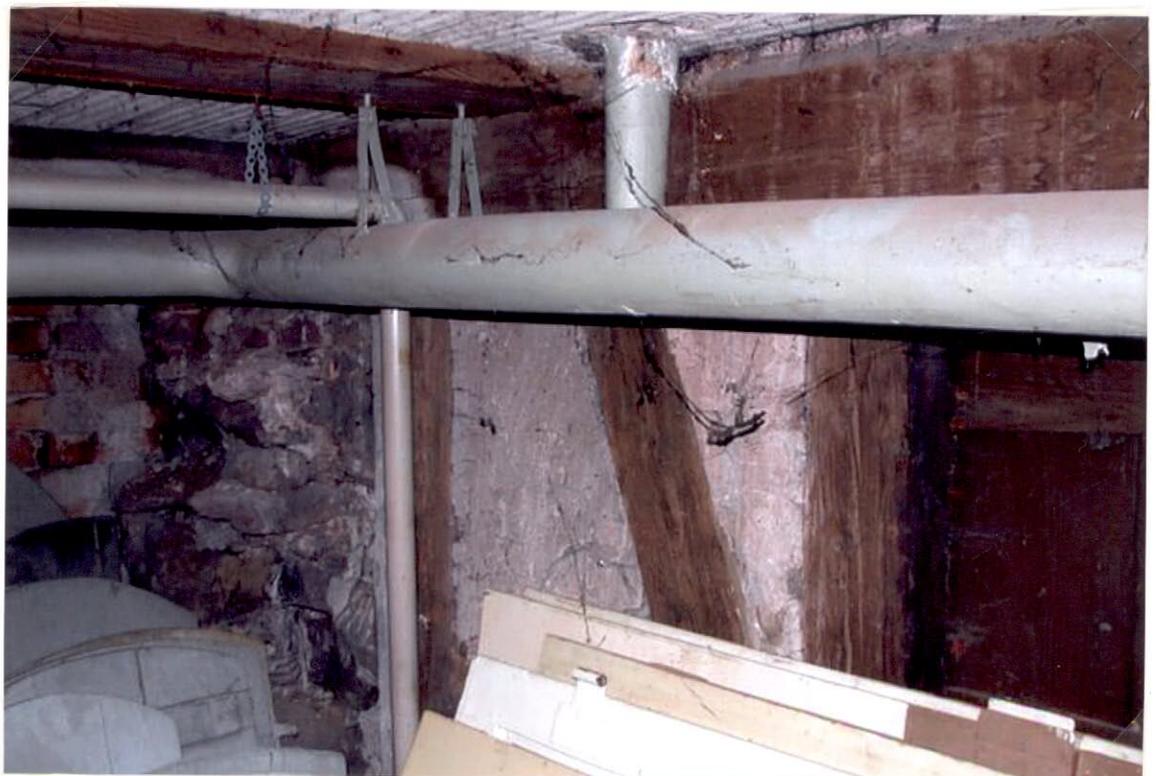
Abb. 23 u. 24

Nordostecke im Mezzaningeschoss,
Mauerwerk und (Original?-) Gefache an der östlichen Fachwerkwand

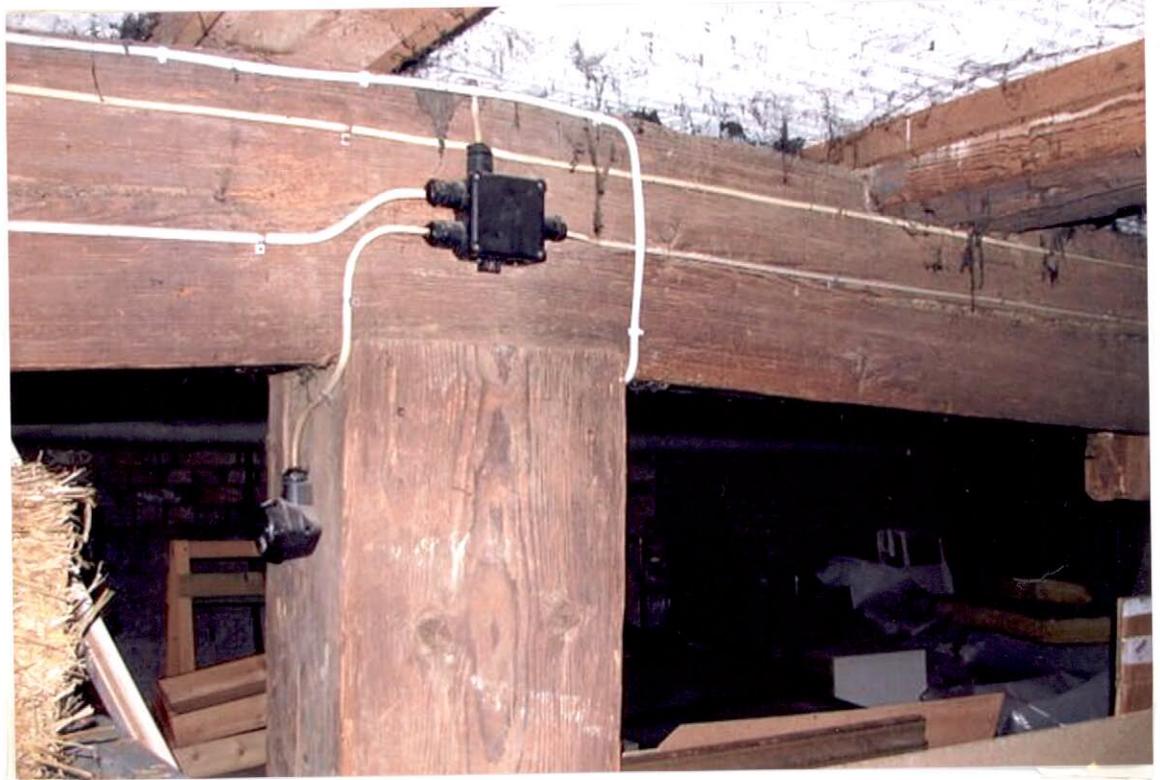
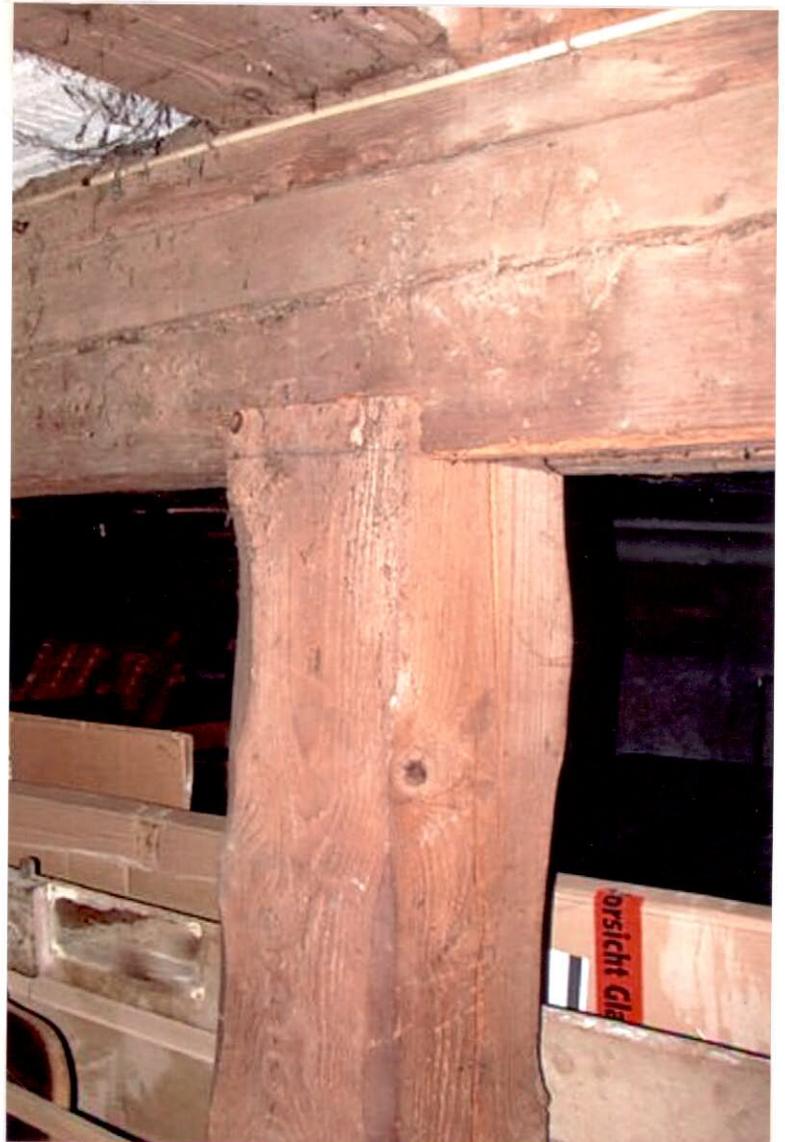
Abbildungen 25 u. 26

Die im Erdgeschoss ruhenden Holzstützen, tragend den Unterzug, auf dem das 1. Obergeschoss liegt; zu sehen die Verbiegung des Unterzuges infolge der Last; Hölzer des Baus vor 1781

Erhalten ist ebenfalls der das Obergeschoss tragende Unterzug, ruhend auf den bereits genannten Holzstützen (Abb. 25 und 26).
