SCHULGASSE 5

KINDERGARTEN

Baugeschichtliche Betrachtung des Gebäudes

Bürgerinitiative "UNSER-CALW"

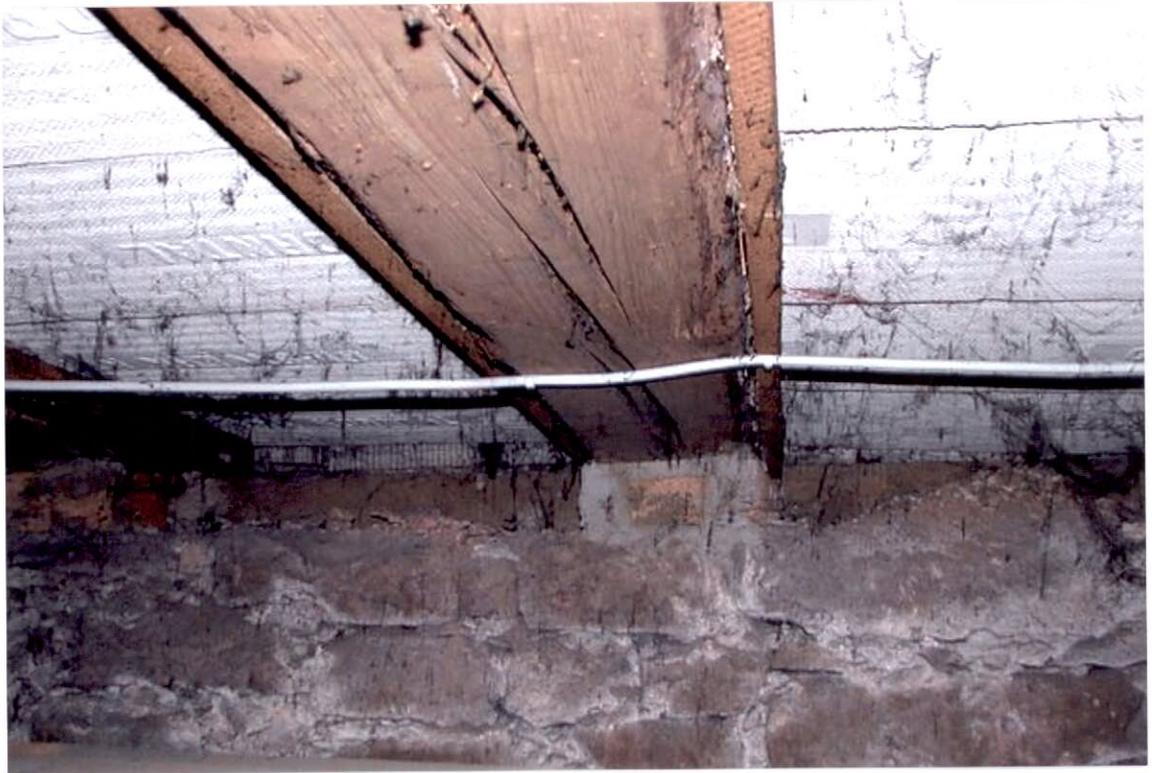
Abb. 27 Deckenbalken, lagernd auf südlicher Aussenwand,
(Zwischenraum mit Backstein gefüllt; Hölzer von 1909?)

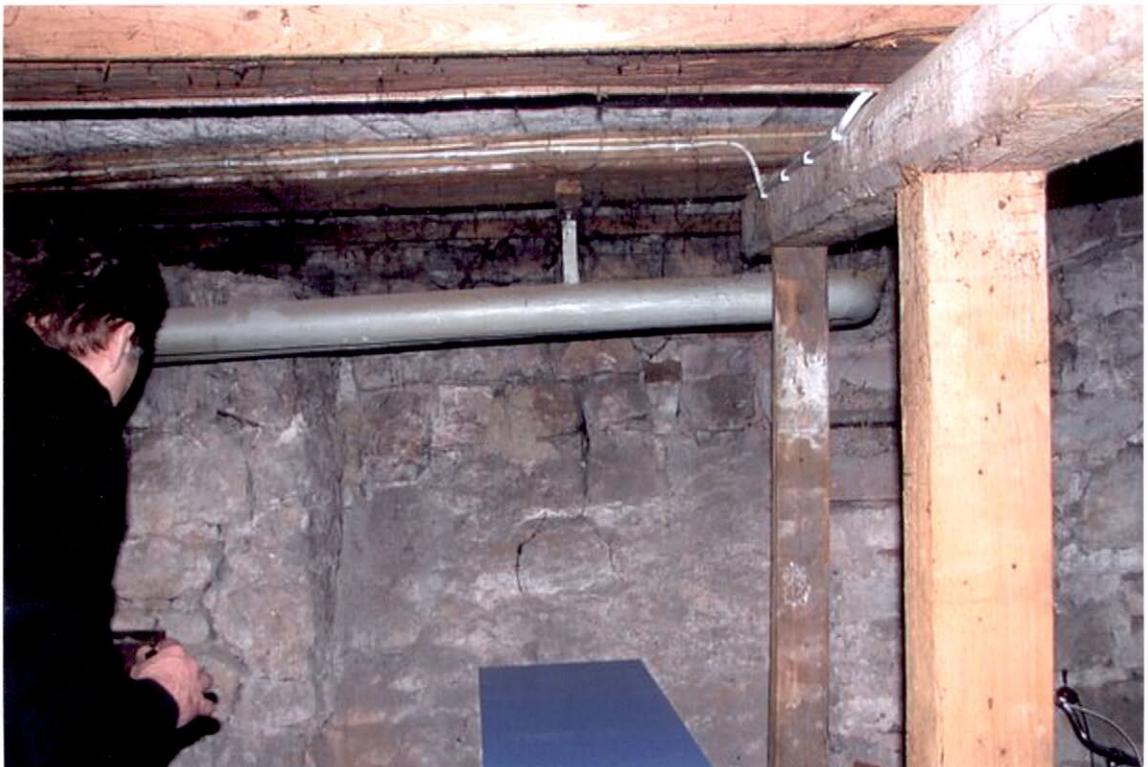
Abb. 28 Nische in der Westwand, nach unten hin abgeschrägt;
(Kellerhals des Baus vor 1781?)

An der westlichen Aussenmauer des barocken Baus sind Spuren einer ehemaligen Öffnung sichtbar, wohl ein ehemaliger Eingang mit einstmals angesetzter Treppenkonstruktion (Abb. 18, 19 und 20). Südlich davon befindet sich in der Westwand noch eine als Kellerhals lesbare Mauernische (Abb. 28).

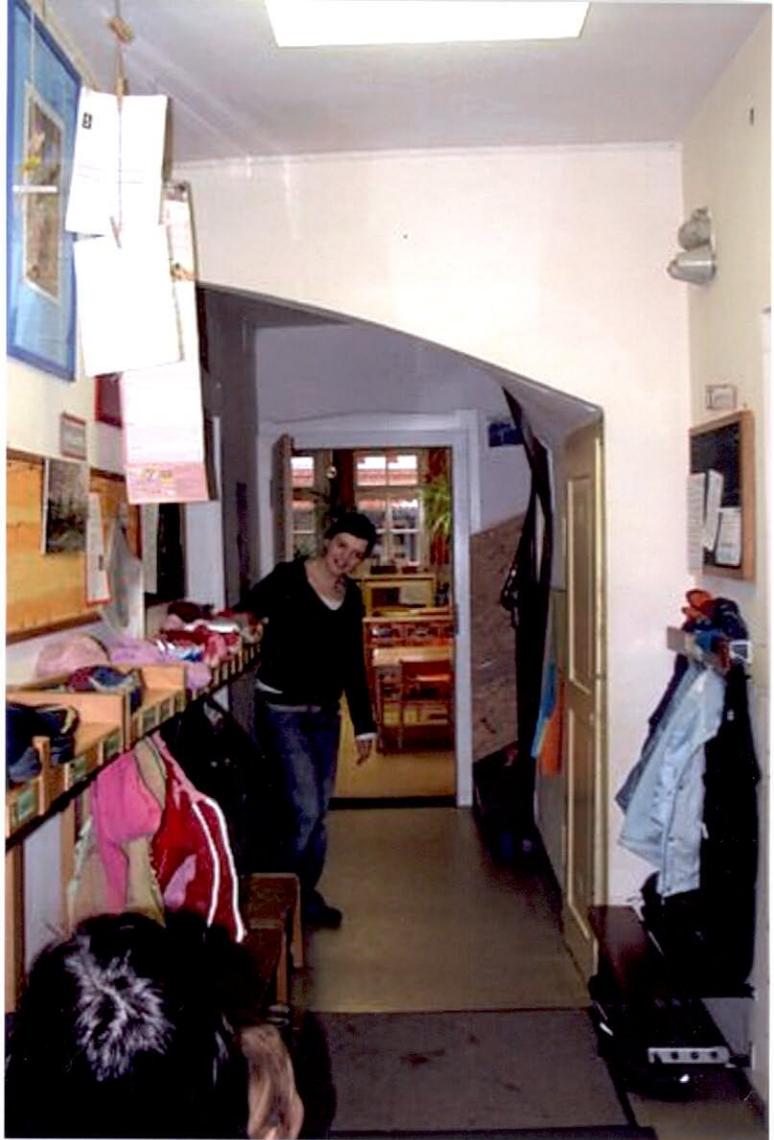
Abb. 29

Eingangsbereich;
halber Bogen in
der das Treppen-
haus begrenzenden
Mauer;
(Reste des ursprüng-
lichen Einganges in
den Bau vor 1781?)

Im Obergeschoss, zugänglich vom Schulplatz aus, führt der Weg über den Anbau des Jahres 1926 zu der Hälfte eines Bogens, der einem einstmaligen Eingang des Barockbaus zugehörig zu sein scheint (Abb. 29).

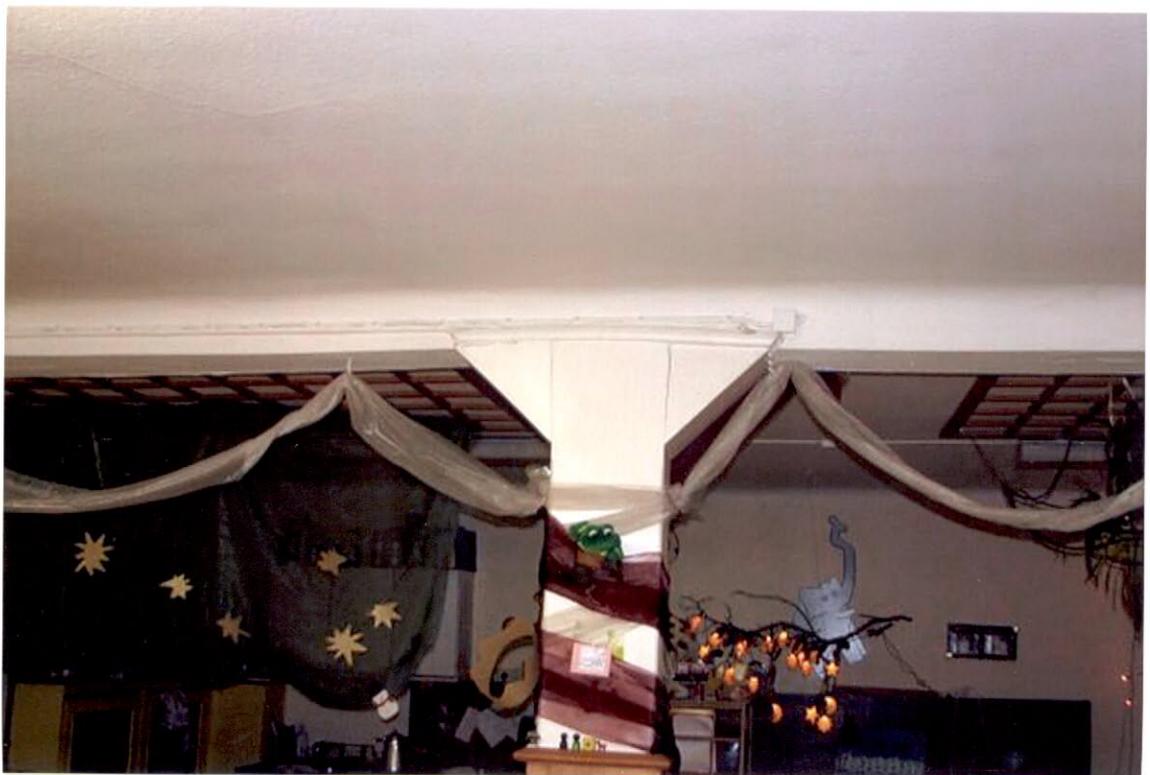
Abb. 30 Holzstütze mit Winkelkonsolen, tragend den Unterzug für das Dachgeschoss;
Unterzug senkt sich beidseits der Stütze infolge des vom Dach wirkenden Gewichts;
(zugehörig zum Bau vor 1781 oder spätere Erneuerung?)

Der das Dachgeschoss tragende Unterzug zeigt dieselbe Nachgiebigkeit gegenüber dem darüber liegenden Gewicht (Abb. 30) wie sein das Mezzaningeschoss bekrönendes Gegenstück.

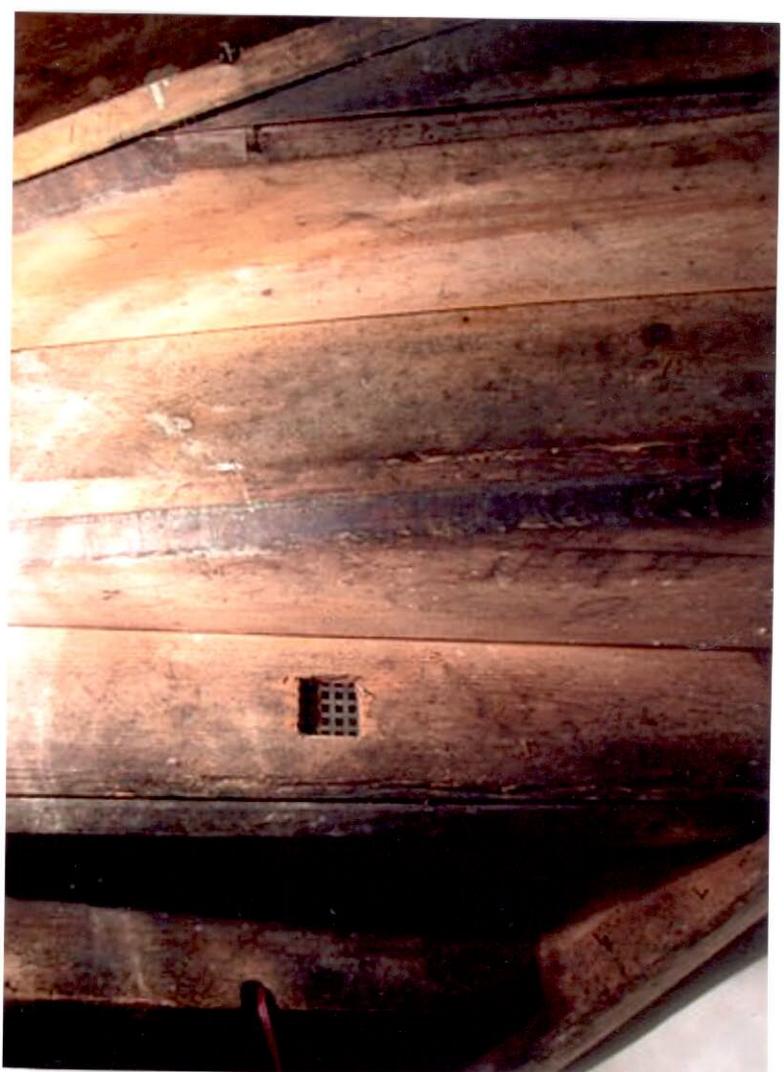
Abb. 31

Treppe vom Eingangsbereich ins
Dachgeschoss; Unteransicht;
(Öffnung für Belüftung?)
(Datierung?)

Die Innenarchitektur zeigt Spuren der Erneuerungen des frühen 20. Jahrhunderts (etwa die Türen, Abb. 33 und 34), die Treppe zum Dachgeschoss (Abb. 31) scheint älteren Datums zu sein.

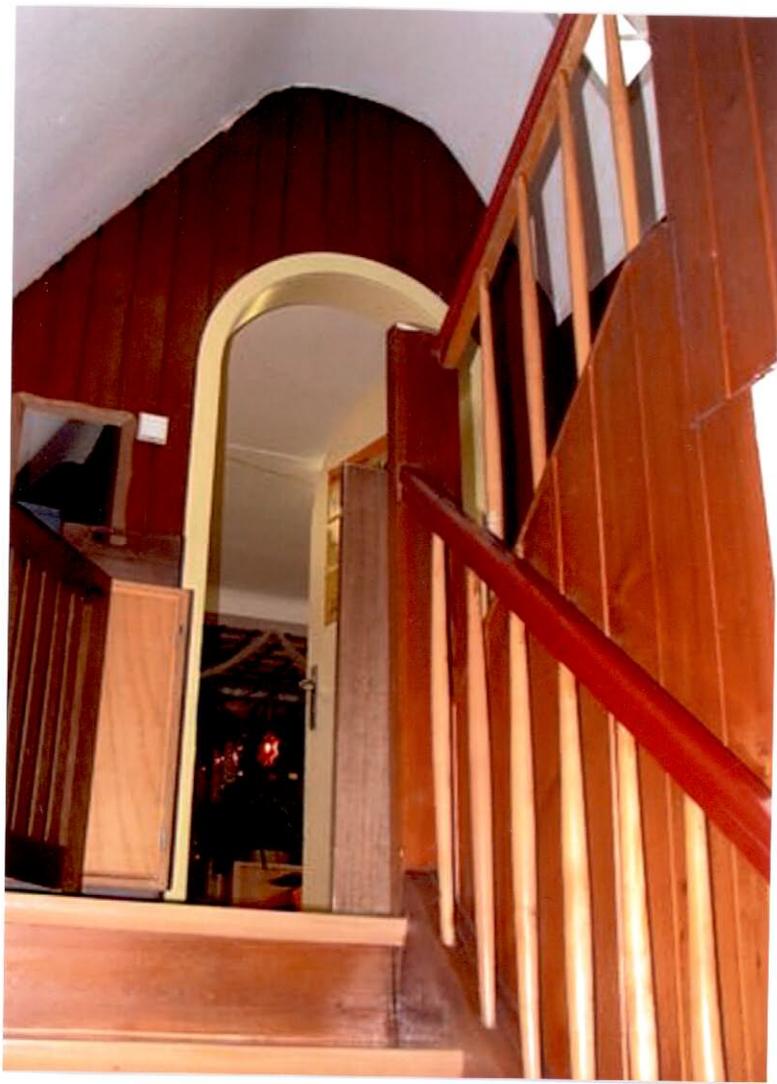
Abb. 32

Treppenanbindung vom
barocken Kernbau ins
Dachgeschoss des
Feuerwehrgerätehauses

Heutigen Baugesetzlichkeiten nicht mehr genügen wird wohl die (vor 1894 erstellte?) Treppenanbindung ins Dachgeschoss des Feuerwehrgerätehauses (Abb. 32). Bauliche Neugestaltungen im Zuge einer künftigen Kindergartenerweiterung sollten die Denkmaltauglichkeit dieses Gebäudes mit im Auge haben.

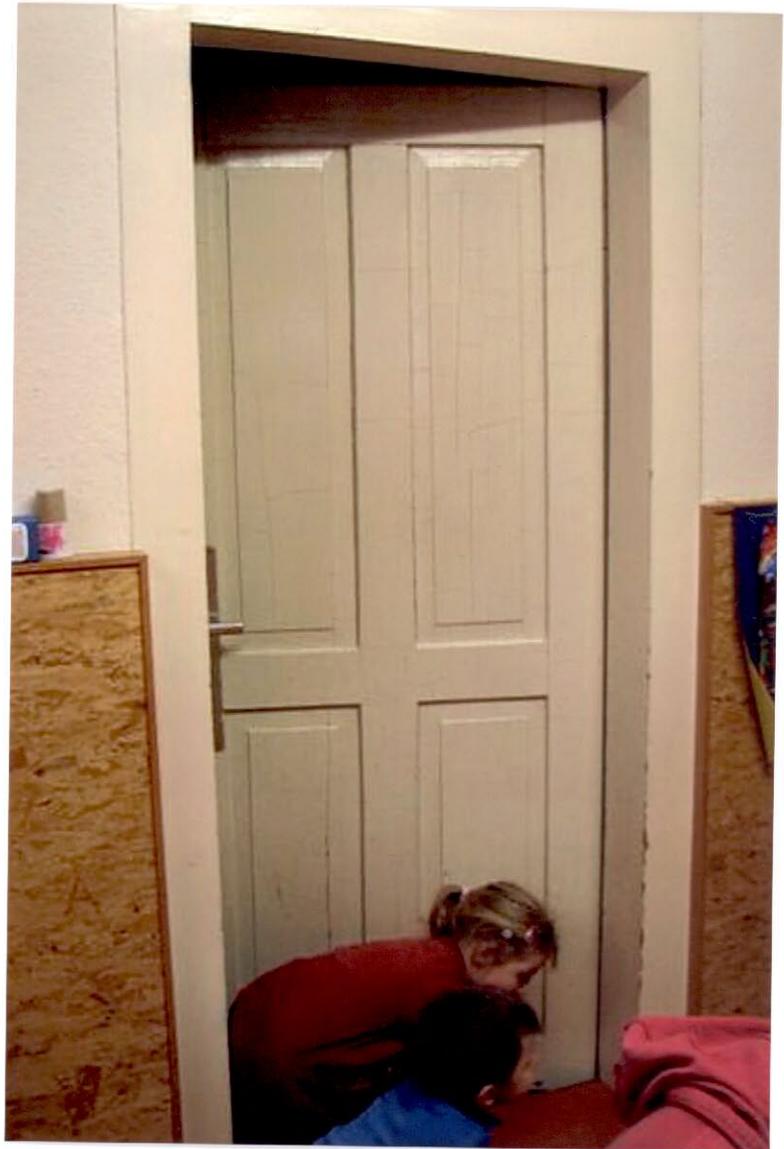
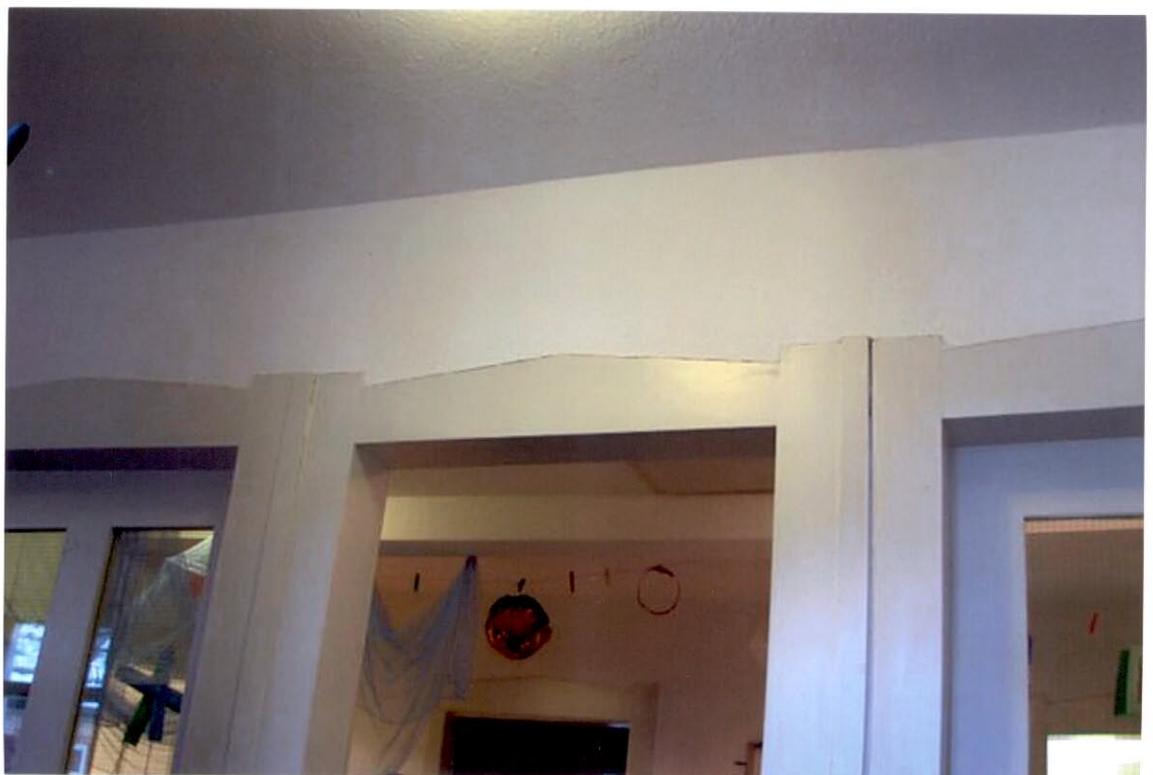
Abbildungen 33 u. 34

Rahmenfüllungstüren
und Türrahmen im
Dachgeschoss;
(1909?)

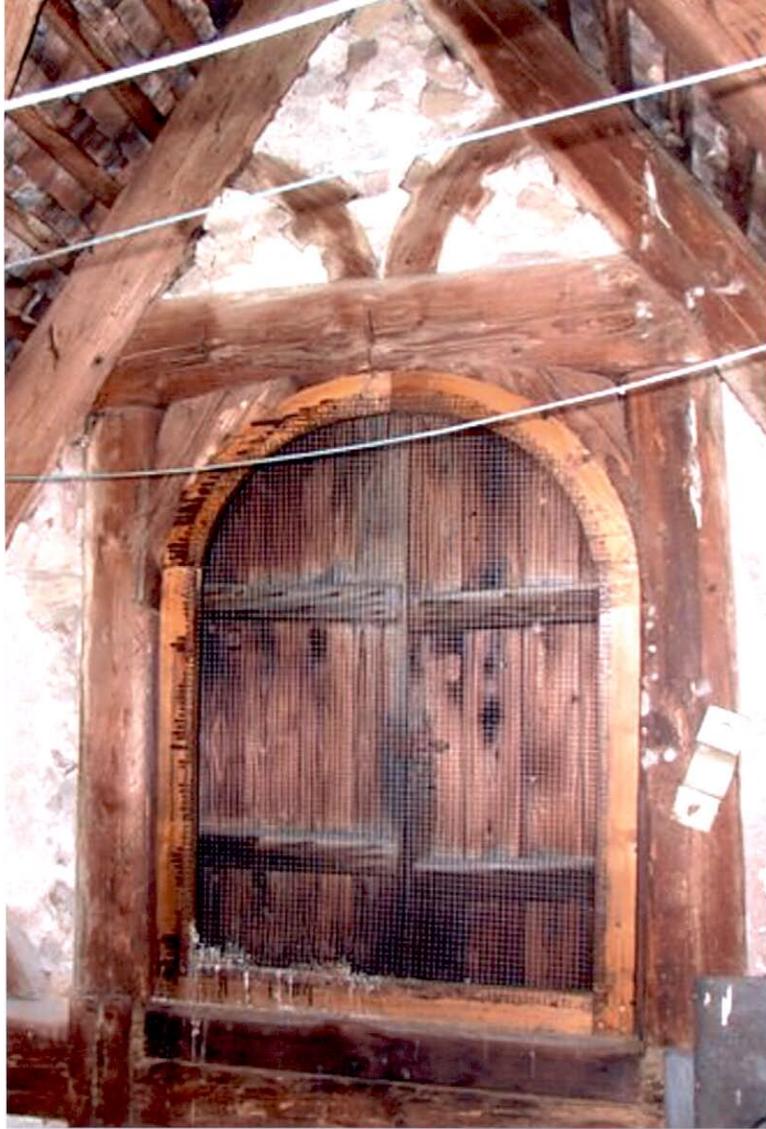
Abb. 35

First der östlichen
Fachwerkwand

Im Dachgeschoss trifft das Auge auf zahlreiche Originalhölzer und Originalgefache an der östlichen Fachwerkkonstruktion (Abb. 35).

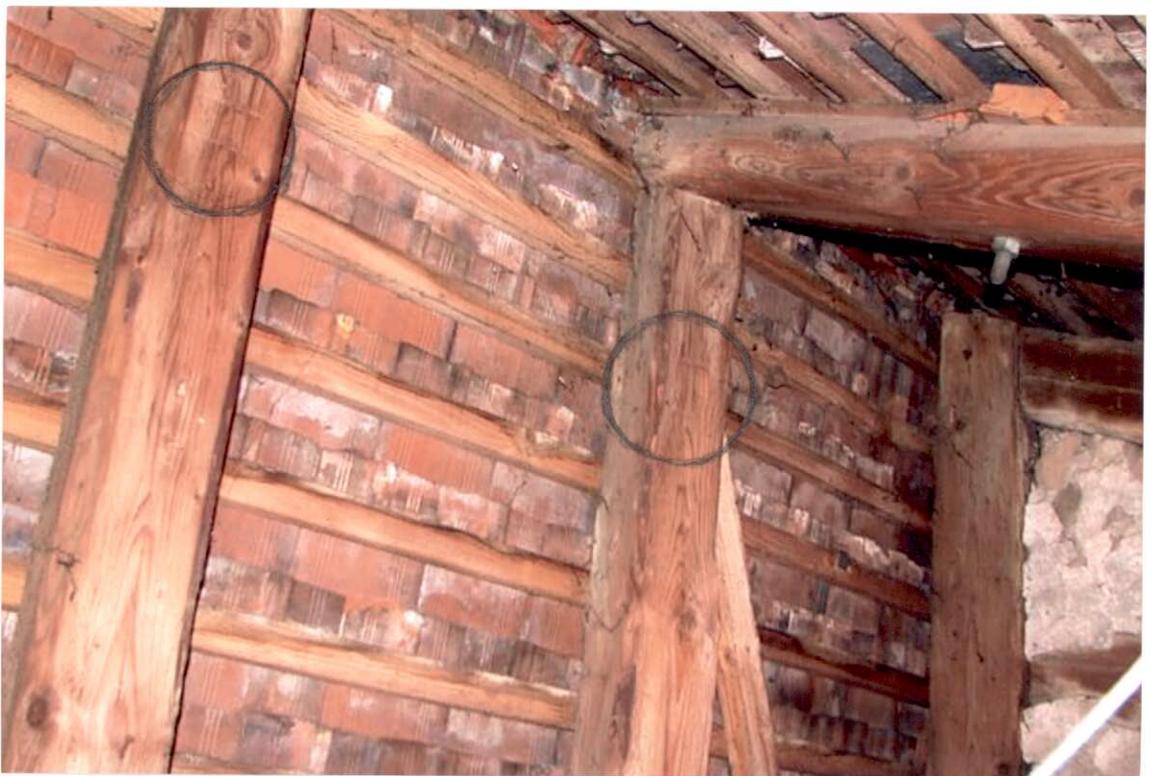
Abb. 36 Die ersten beiden Gespärre im Osten des Daches; Am Kopf der nördlichen Sparren befinden sich
Abbundzeichen (eingekreist: I und II);
15 Gespärre liegen solcherart mit Abbundzeichen nebeneinander;
(das Dach des Baues vor 1781 oder Neukonstruktion 1909?)

Die nördlichen Sparren verfügen über Abbundzeichen, durchgehend von I bis XV (Abb. 36, 37, 38, 41 und 42); (eine originale Dachkonstruktion der Barockzeit oder Anfang 20. Jahrhundert?)

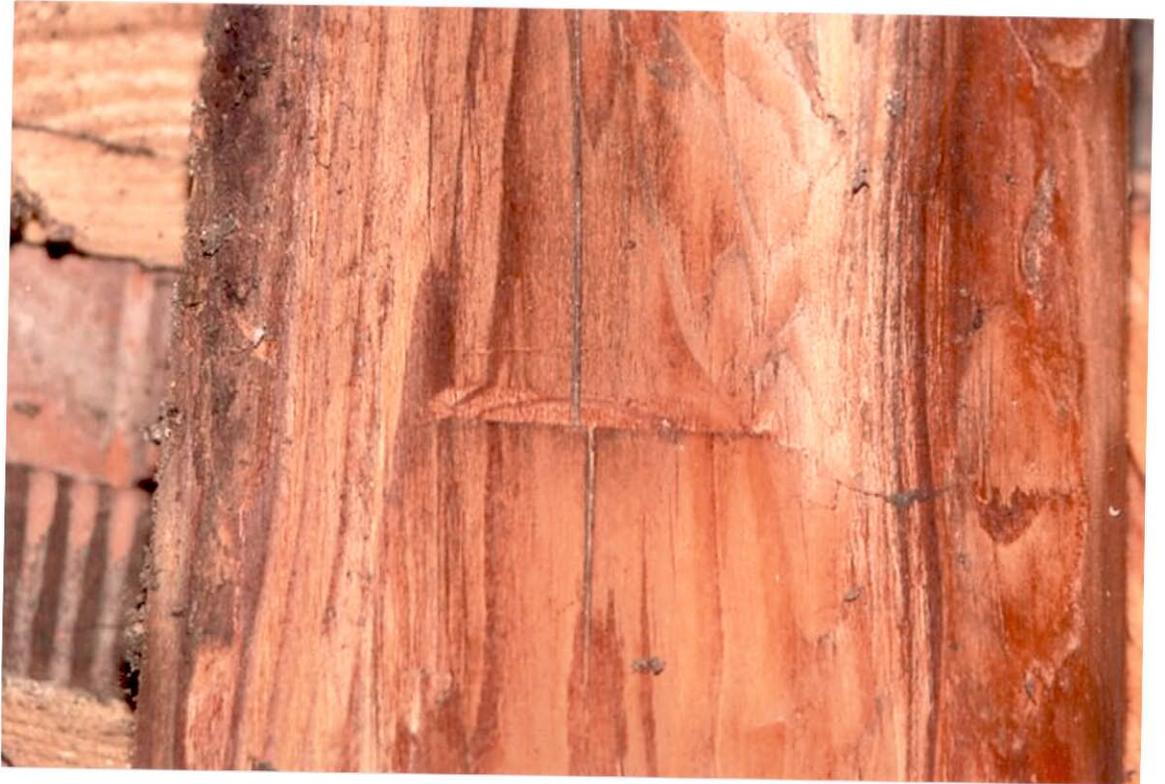
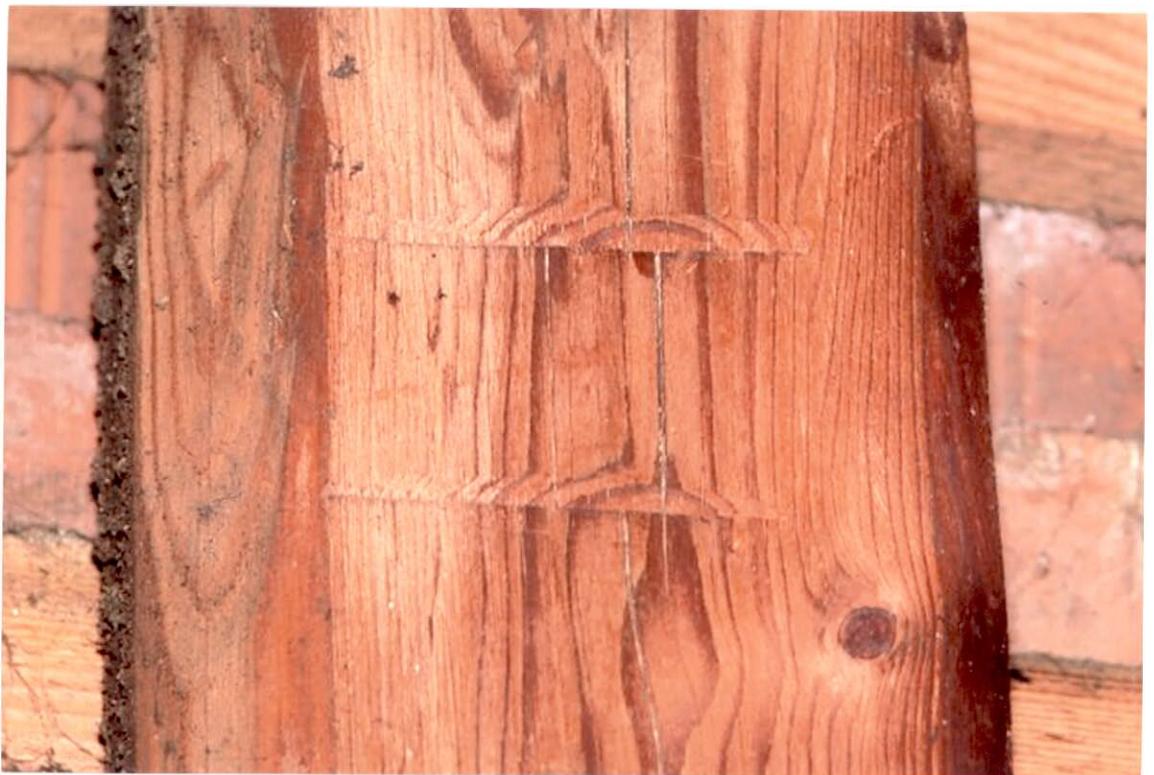
Abbildungen 37 u. 38

Abbundzeichen in den beiden ersten Gespärren (oben I und unten II)

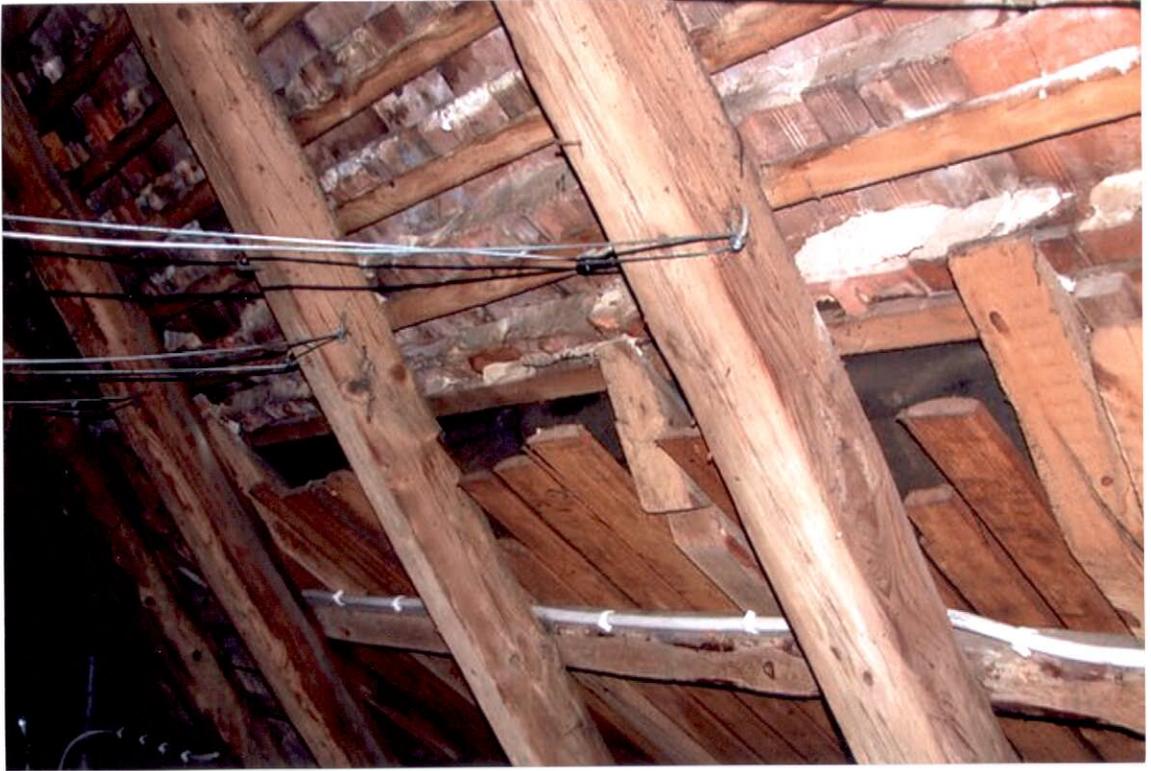
Abb. 39 Ansatz des Gaubendaches (1909) an den südlichen Sparren

Gut erkennbar sind die Ansätze der Dachgauben (Abb. 39 und 40) sowie Holzrahmungen, die einstmals u. U. Schornsteine umfasst hatten.

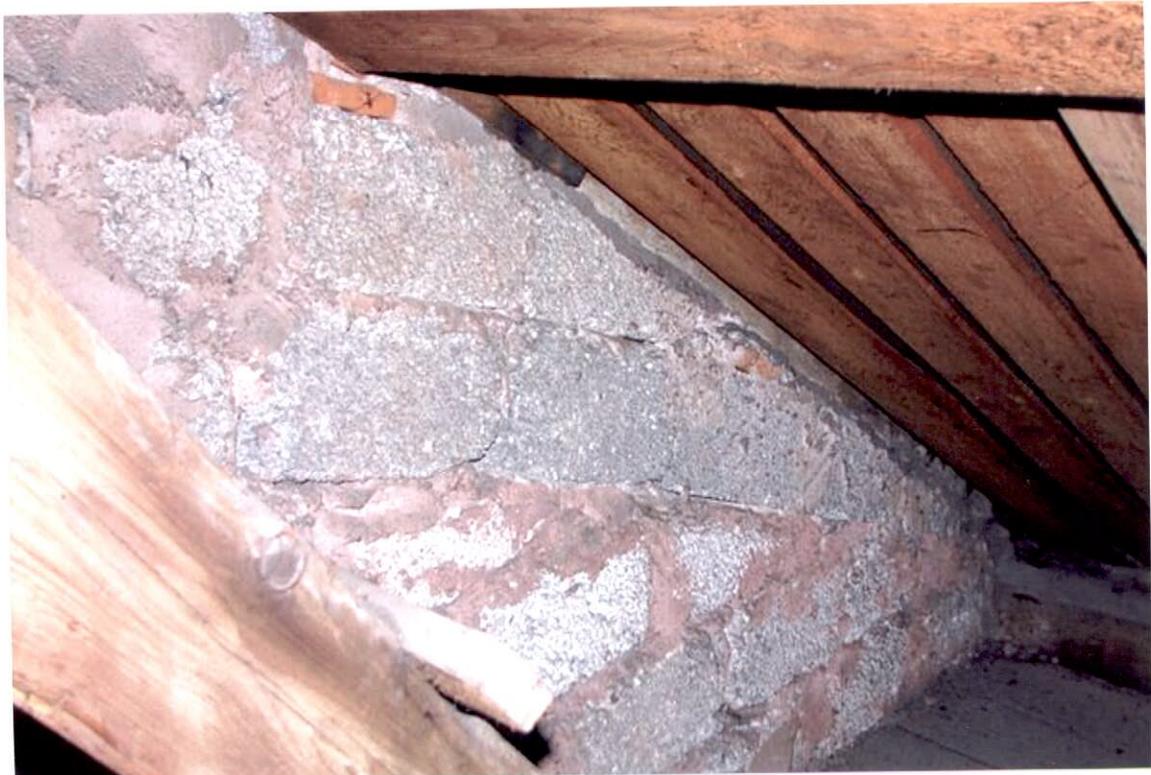
Abb. 40 seitliche Gaubenvermauerung (neueren Datums)

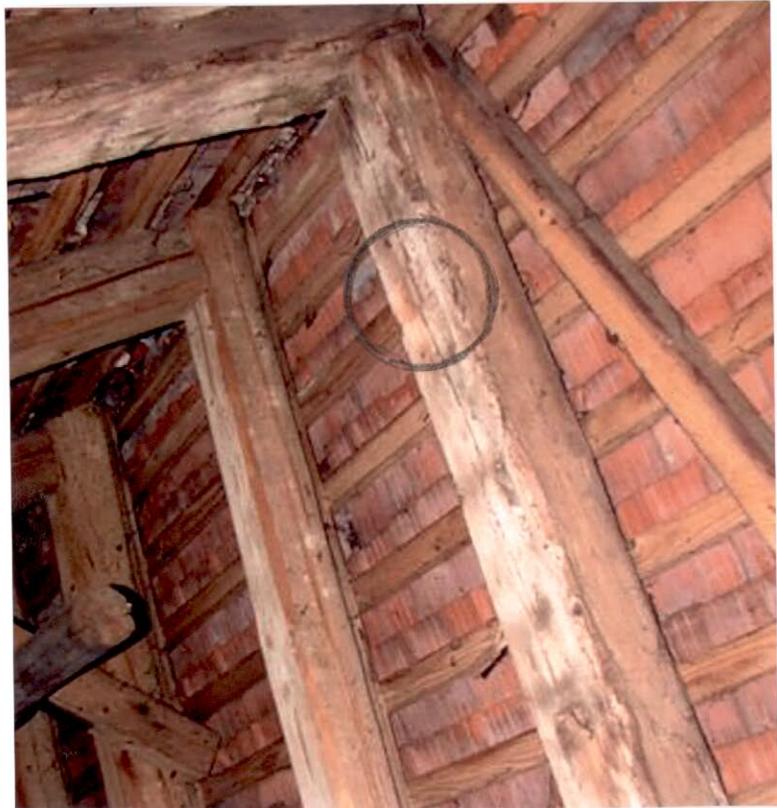
Abb. 41

Gespärre 15 im westlichen Dachbereich, mit Abbundzeichen (eingekreist: XV)

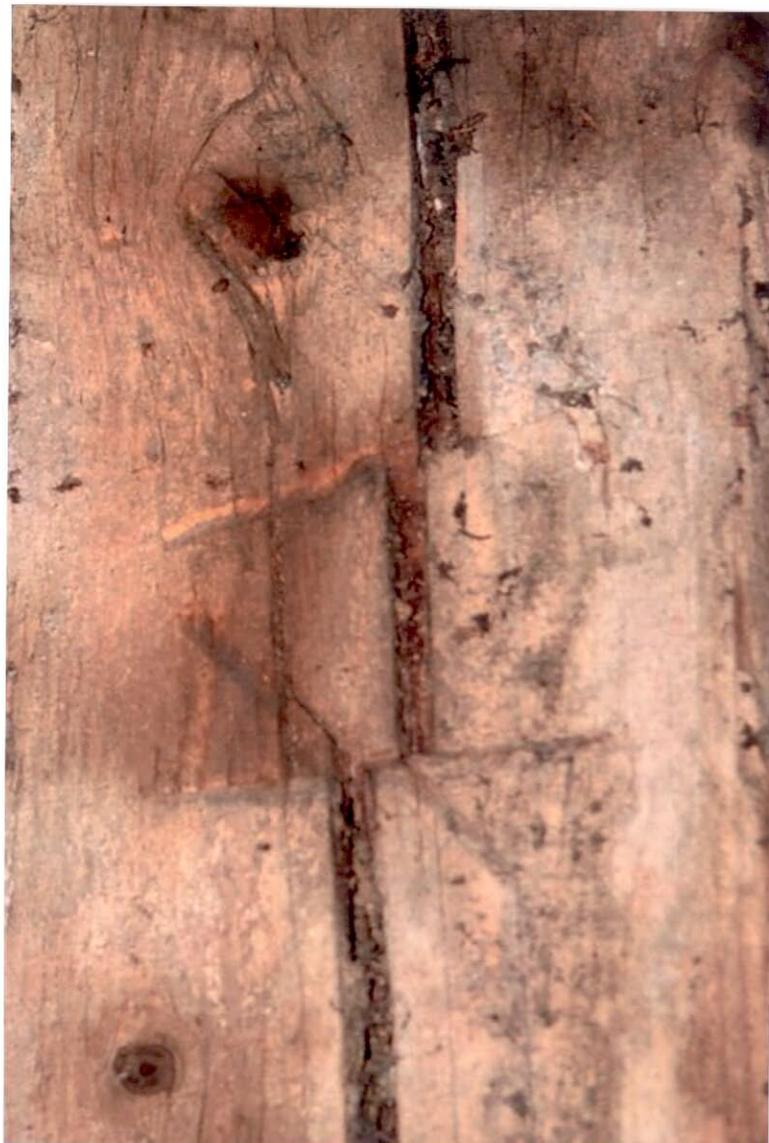
Abb. 42

Abbundzeichen XV

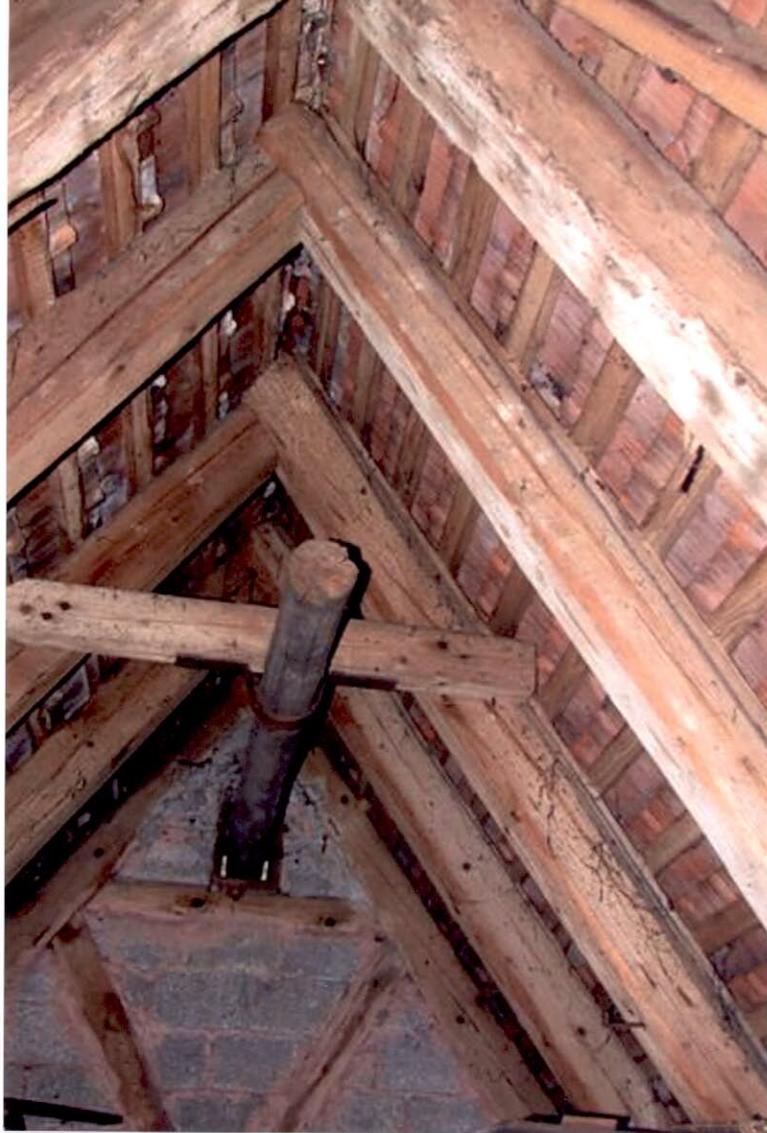
Abb. 43

3 angesetzte westl.
Gespärre mit West-
wand (Folge der
Erweiterung 1926);
(angebracht eine
Vorrichtung für
Flaschenzug)

Ebenfalls gut lesbar ist im Westen des Daches die Erweiterung des Jahres 1926 um 3 Gespärre (Abb. 43, 44).

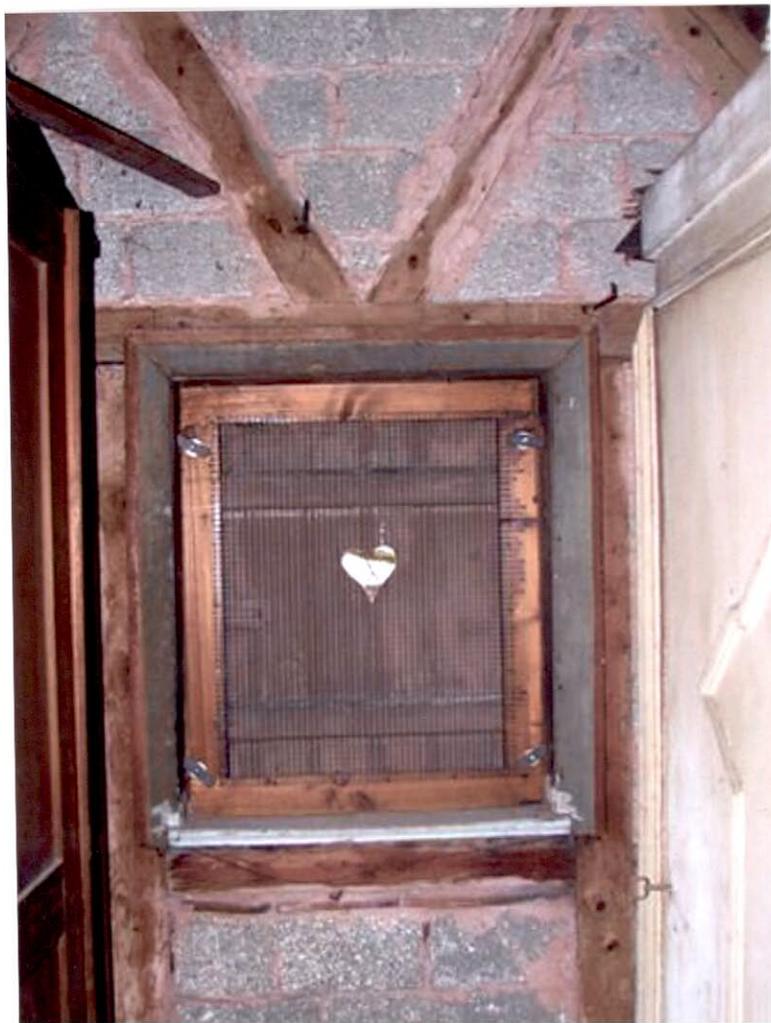
Abb. 44

bekrönendes Fenster
der Westwand (1926)

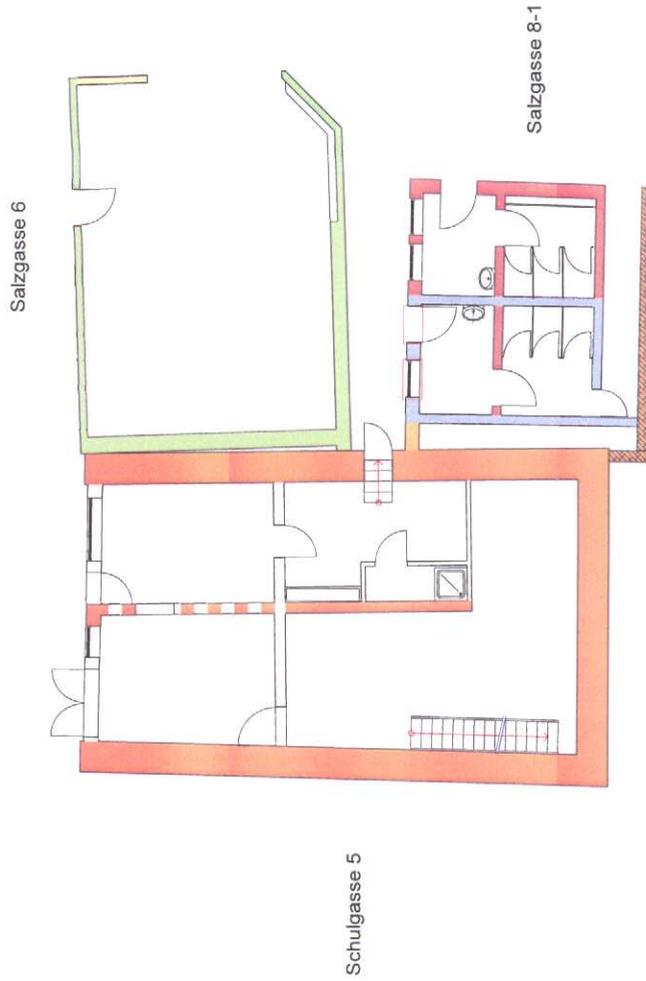
- Bauphasen :**
- vor 1781
 - vor 1875
 - 1894
 - 1909
 - 1926
 - nach 1921
 - 1955
 - vor 1984
 - 1984
 - 1995
 - Unbekannt
